**ПЕРВЫЕ БЕТАНКУРОВСКИЕ ЧТЕНИЯ**

# **ПРОБЛЕМНЫЕ СИТУАЦИИ ПРИ ПОДЗЕМНОМ СТРОИТЕЛЬСТВЕ В ГОРОДСКОЙ ЗАСТРОЙКЕ**

**Колыбин И.В.**

**НИИОСП им. Н.М.Герсеванова, Москва, 2-я Институтская ул., 6, [www.niiosp.ru](http://www.niiosp.ru)**

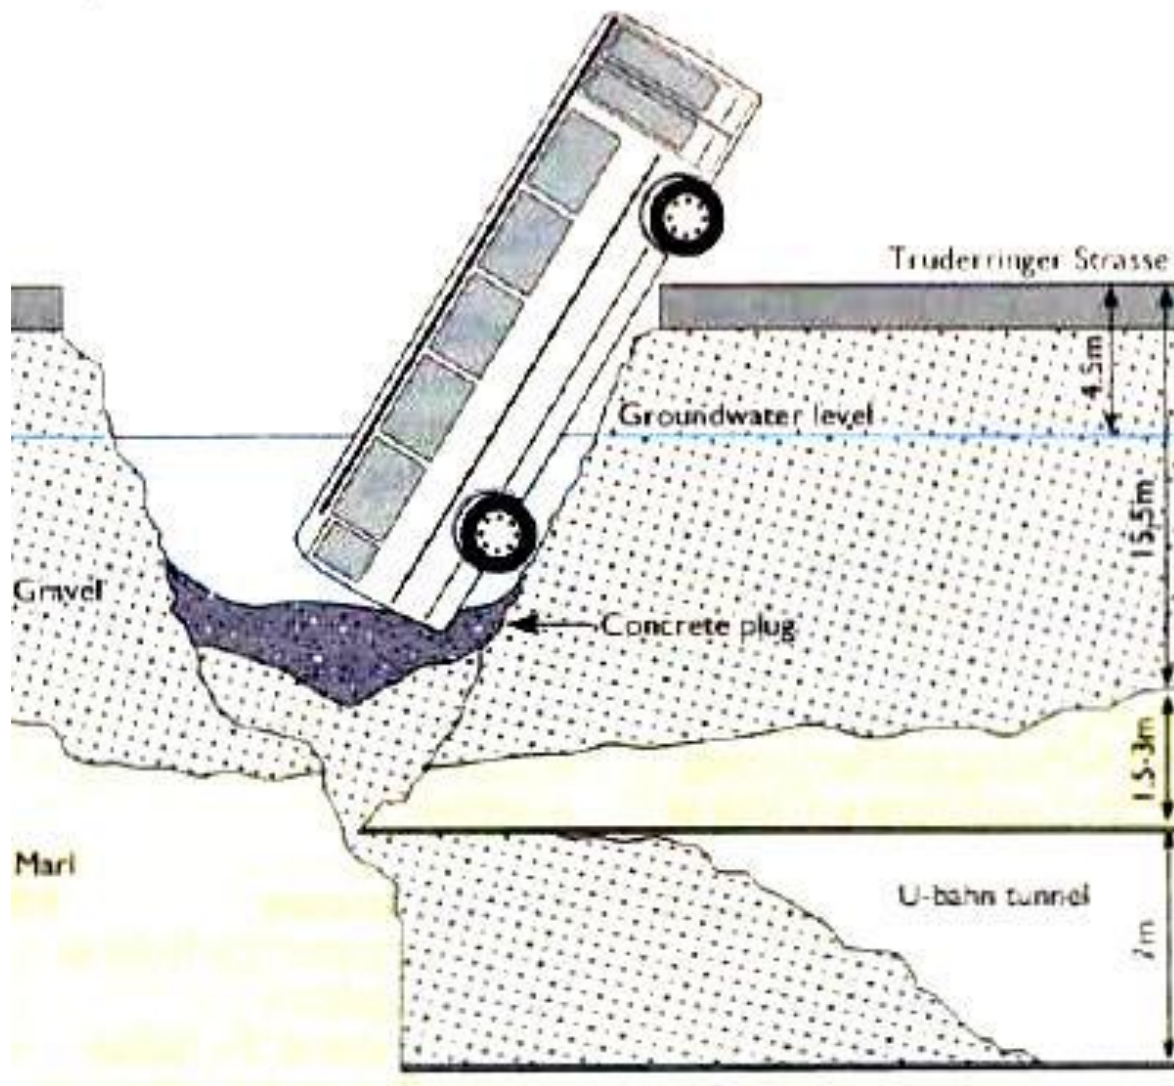
Строительство тоннеля  $D=7\text{ м}$  велось способом NATM на глубине около 20 м. УПВ находился на 4 м ниже дневной поверхности.

В результате аварии на поверхности образовался провал диаметром около 20 м.

Пострадали – 30 человек  
Погибли – 3 человека

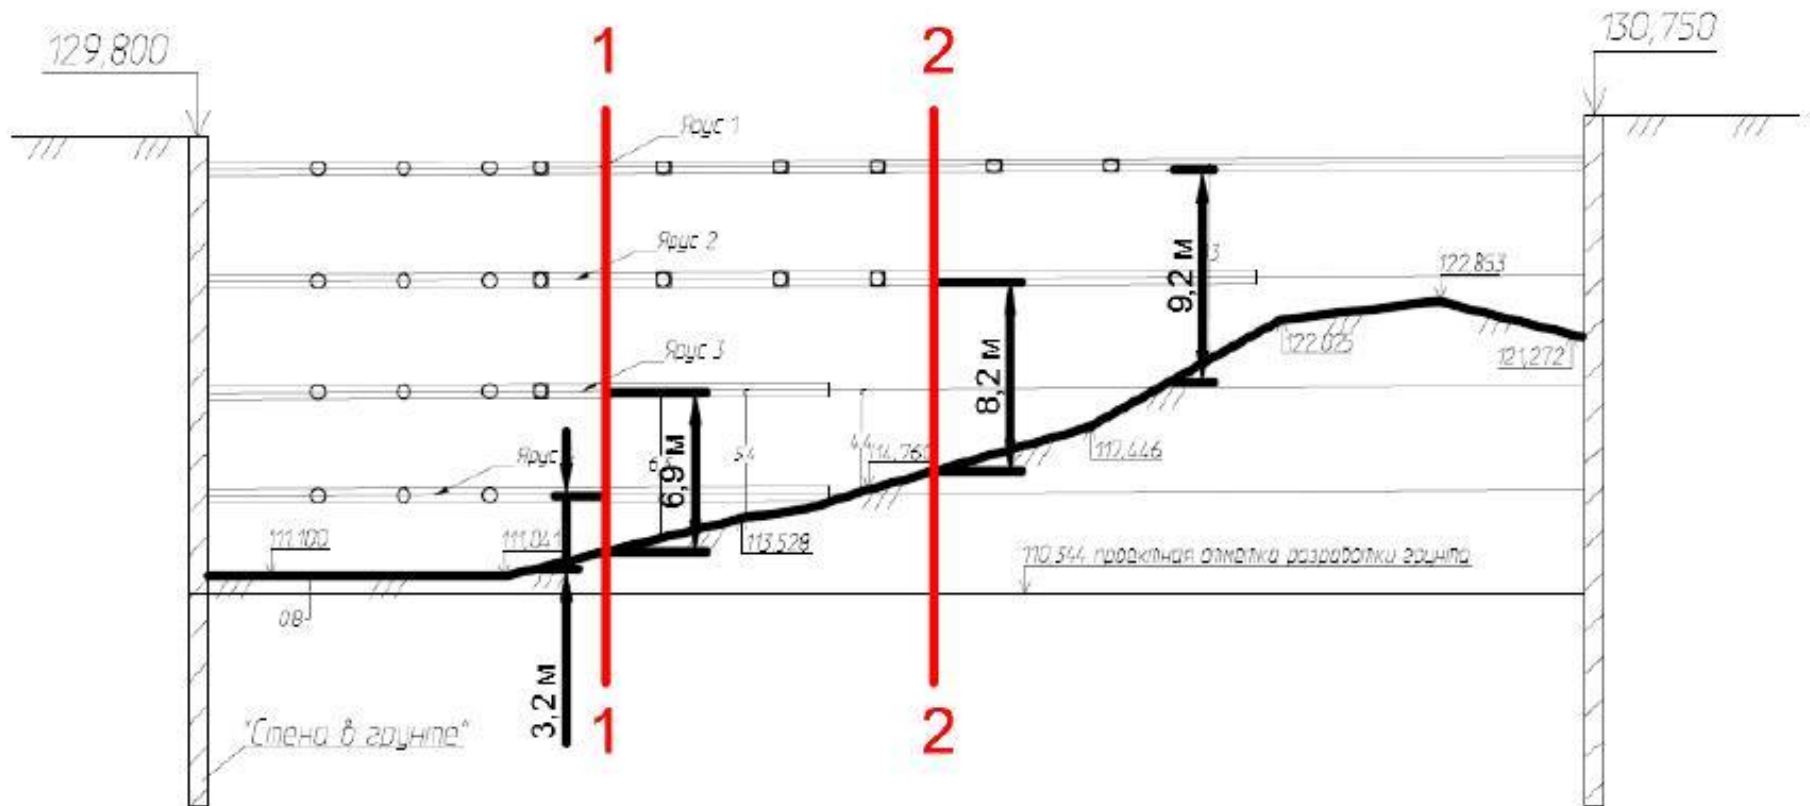
Исполнительный продольный разрез котлована

Сопоставление глубин откопки котлована относительно ярусов распорной системы

| Ярус распорной системы, относительно которого отсчитывается глубина | Максимальная глубина откопки котлована (в метрах) ниже очередного яруса распорной системы без устройства данного яруса, согласно: | | |
|---|---|---|---|
| №1 | 1,0 | 6,3 | 9,2 !!! |
| №2 | 1,5 | 6,3 | 8,2 !!! |
| №3 | 1,5 | 3,8 | 6,9 !!! |

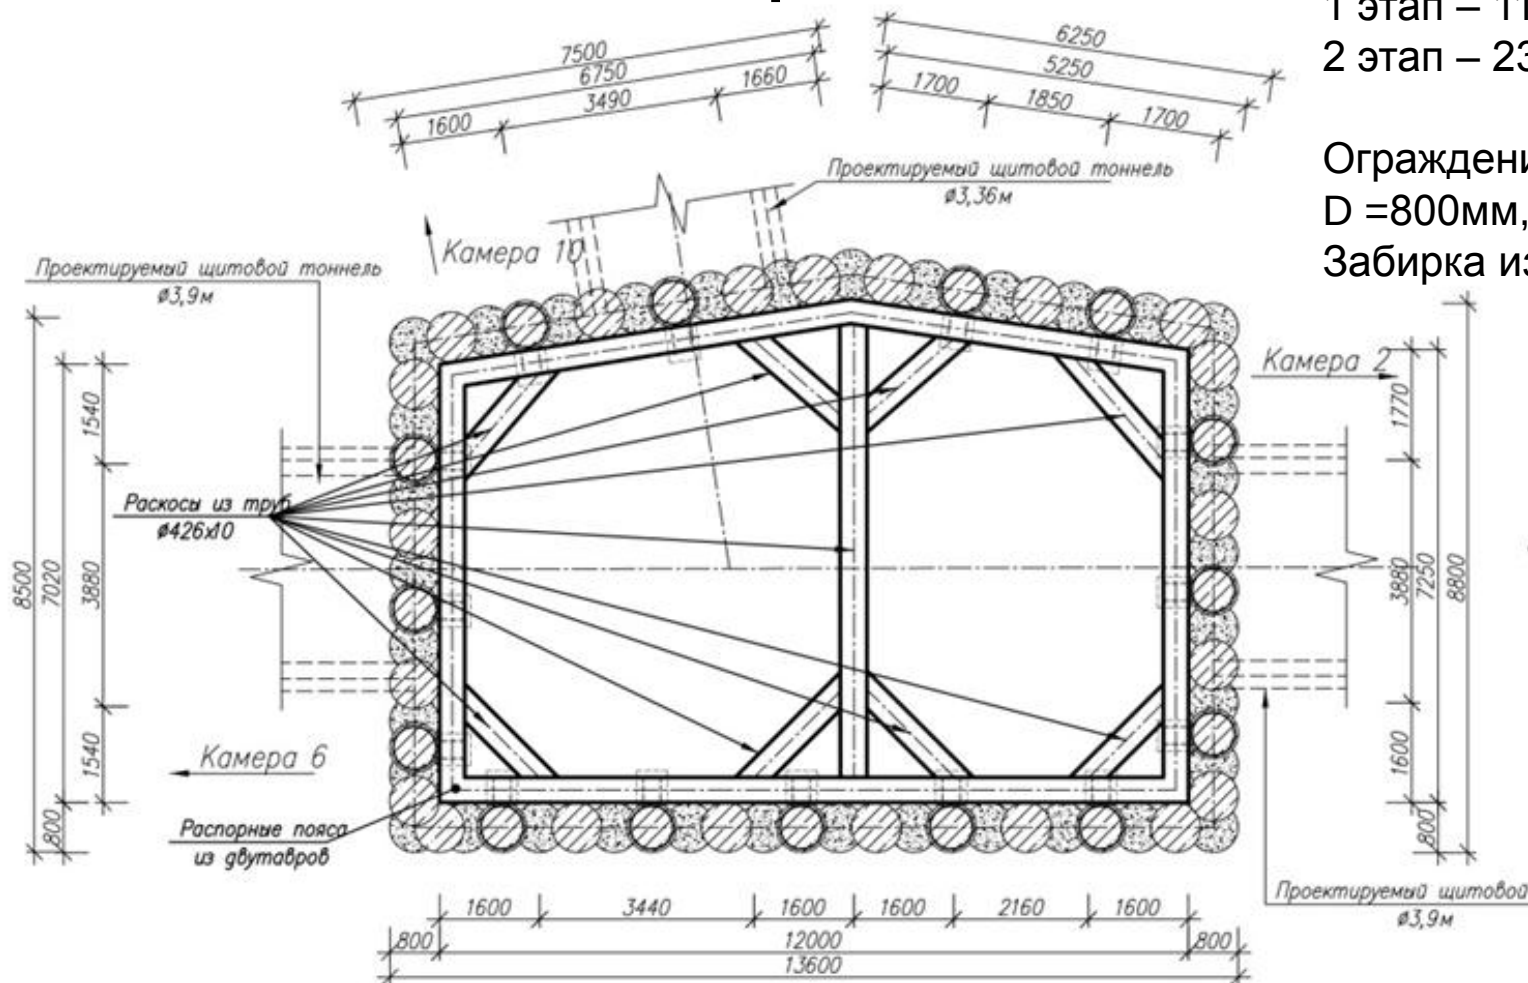
## Камера №5а

Глубина котлована:

1 этап – 11.10 м

2 этап – 23.35 м

Ограждение – сваи

D = 800мм, L=33.5 м

Забирка из jet-свай

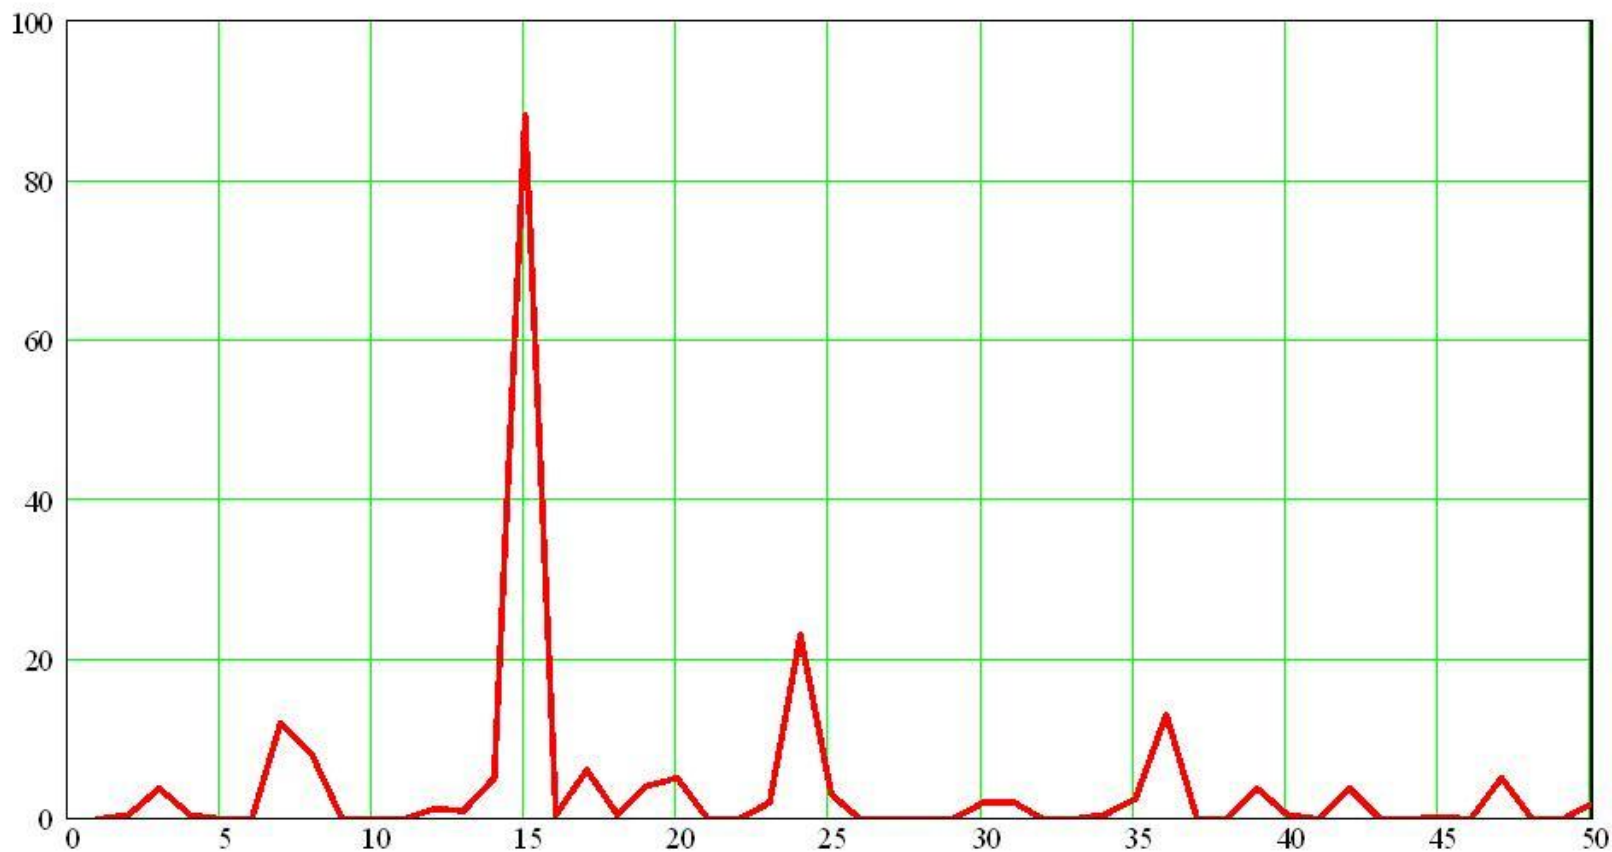
График интенсивности атмосферных осадков (мм) по дням,  
начиная с 1 августа 2016 года.

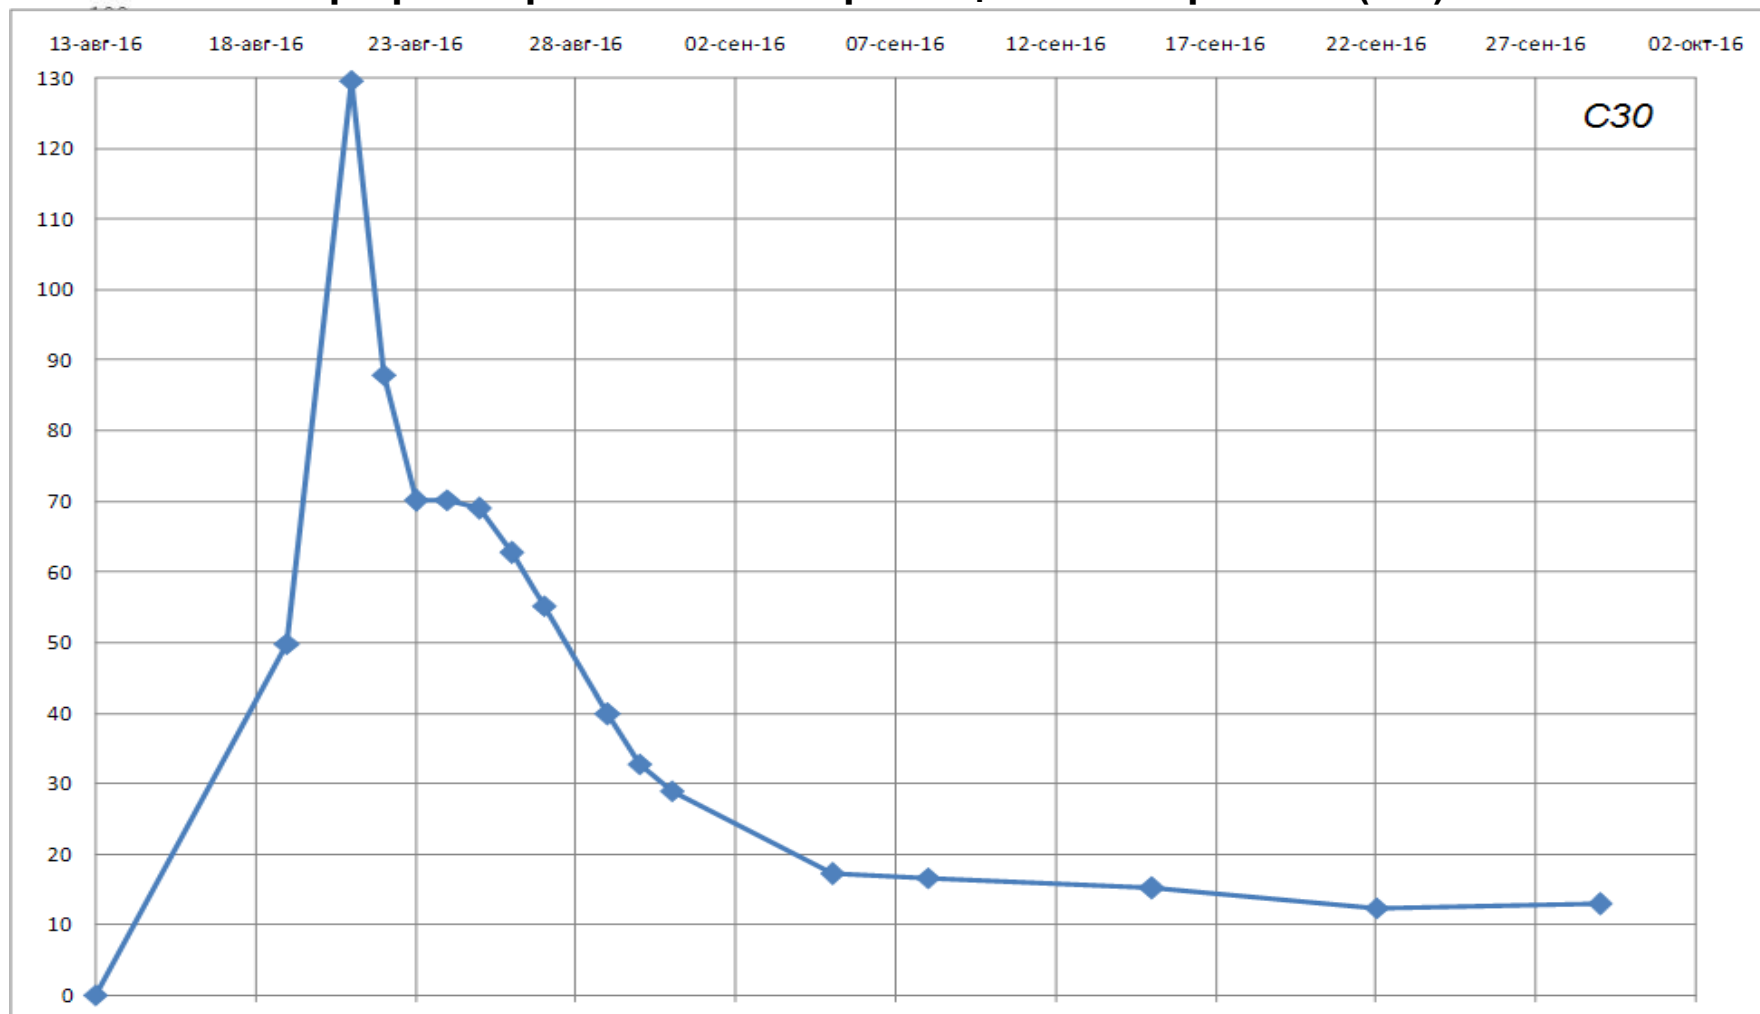
График вертикальных перемещений во времени (мм)

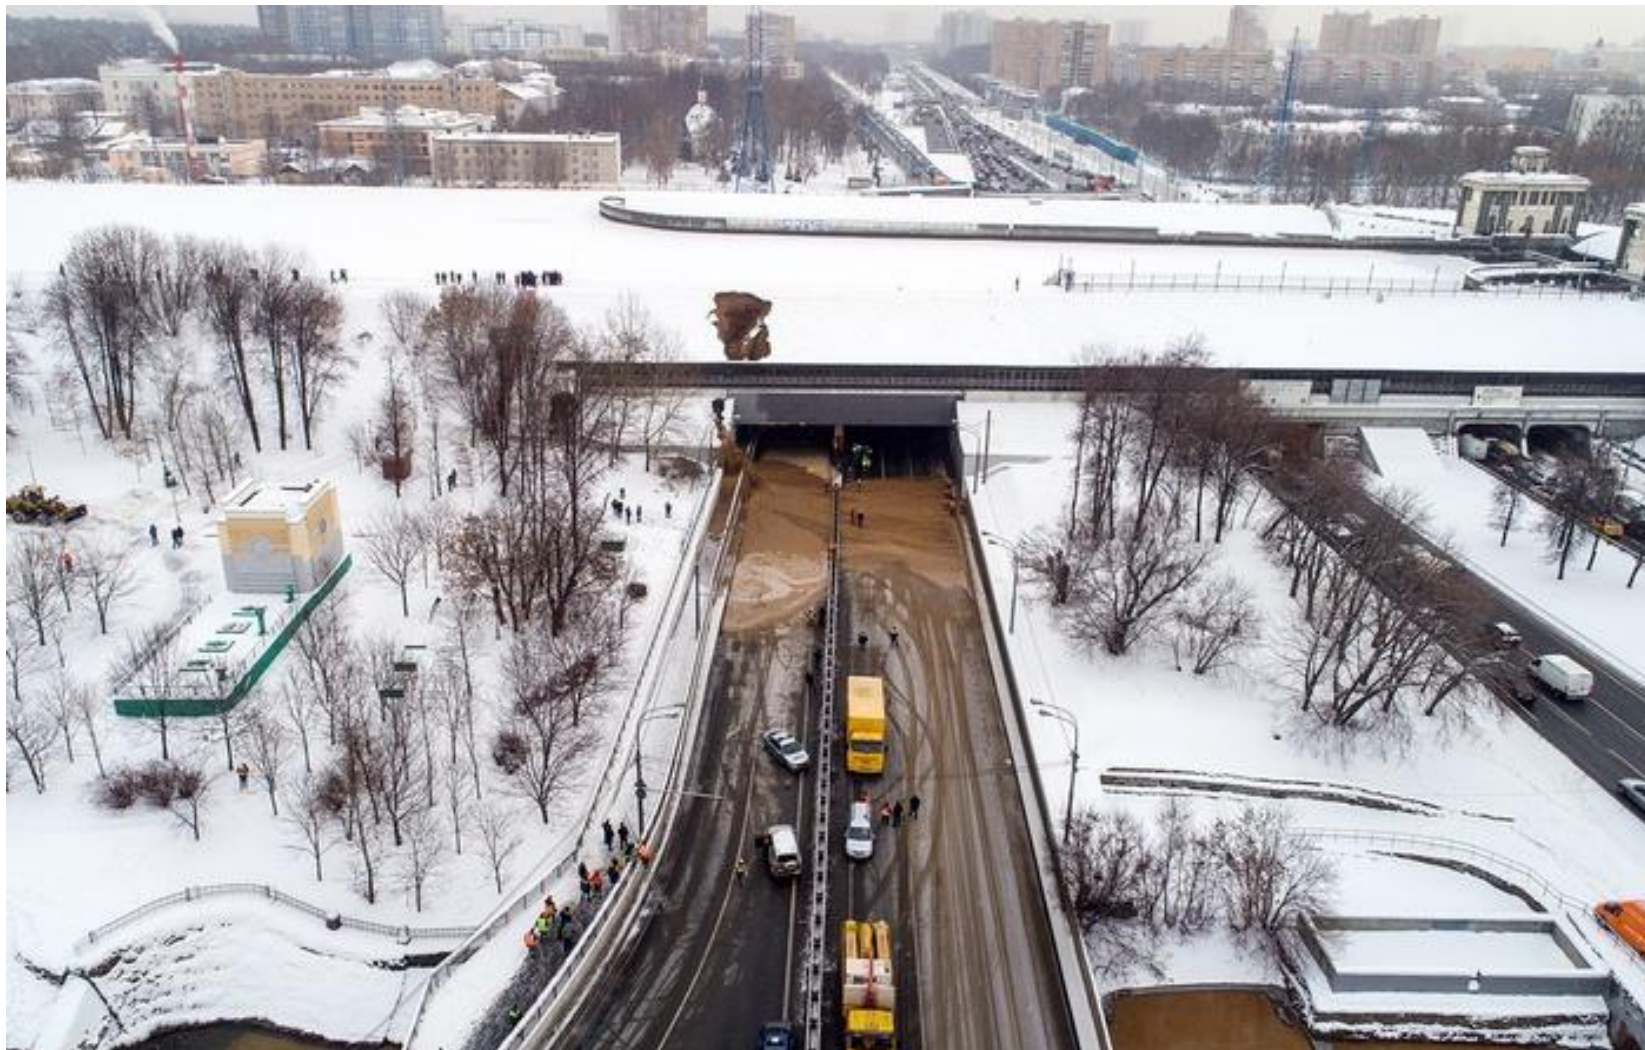
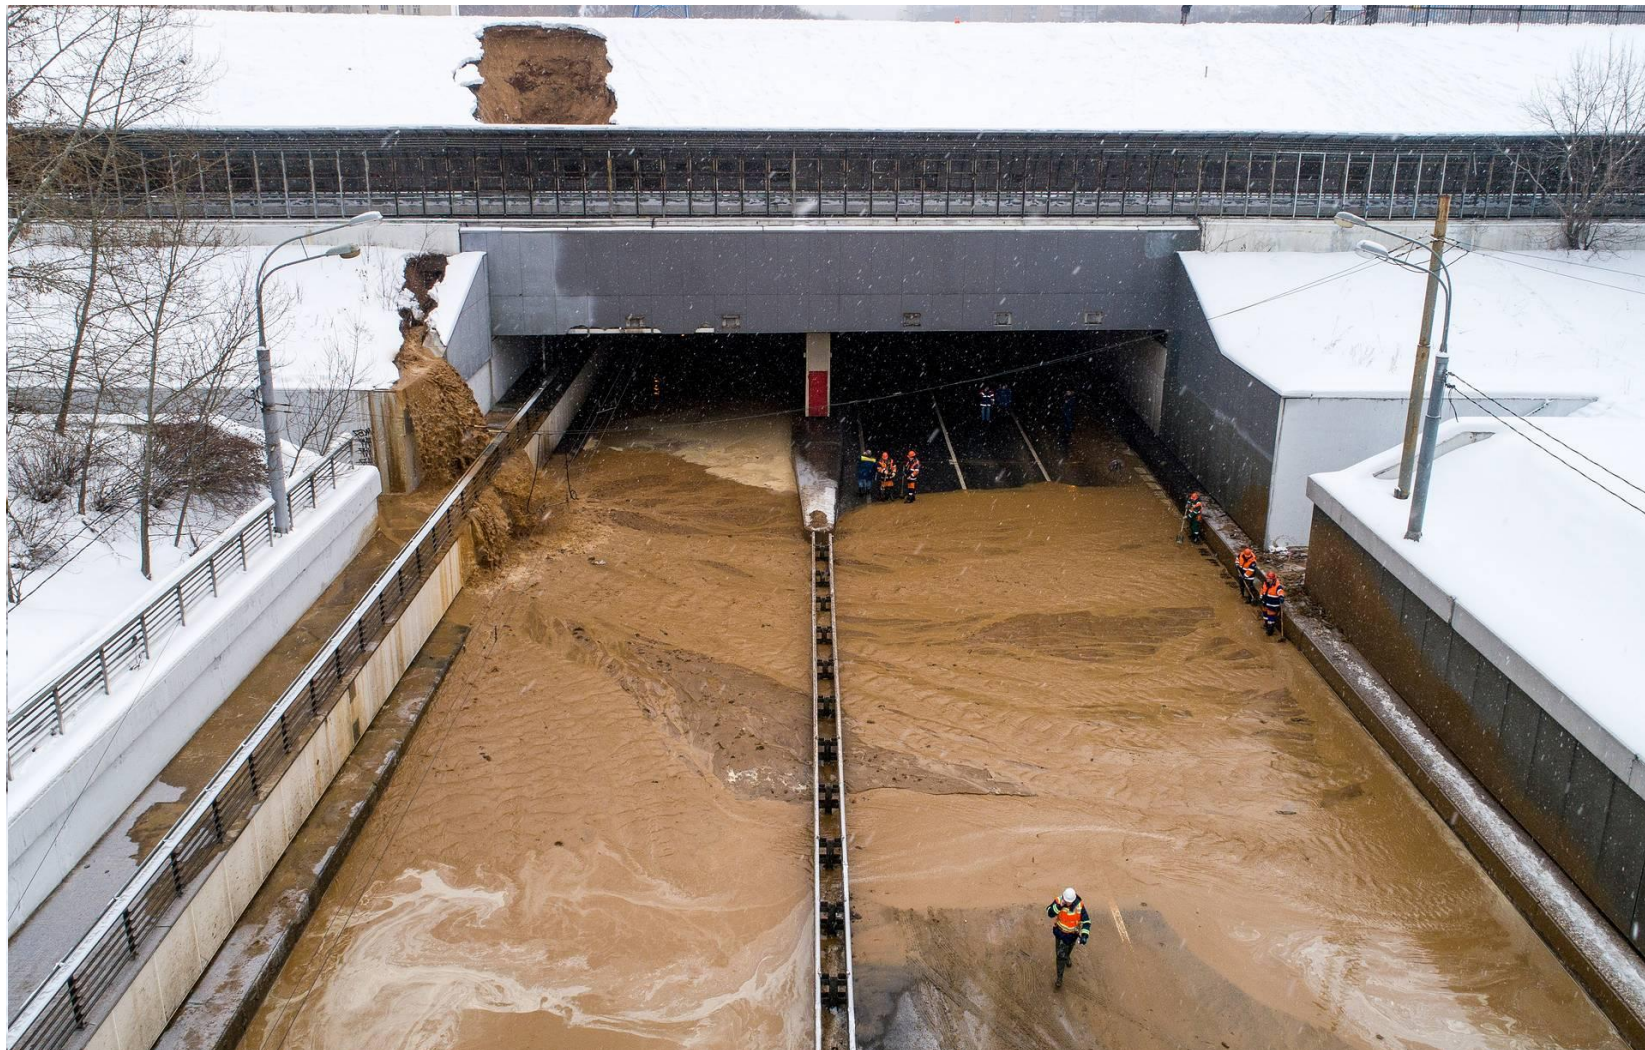
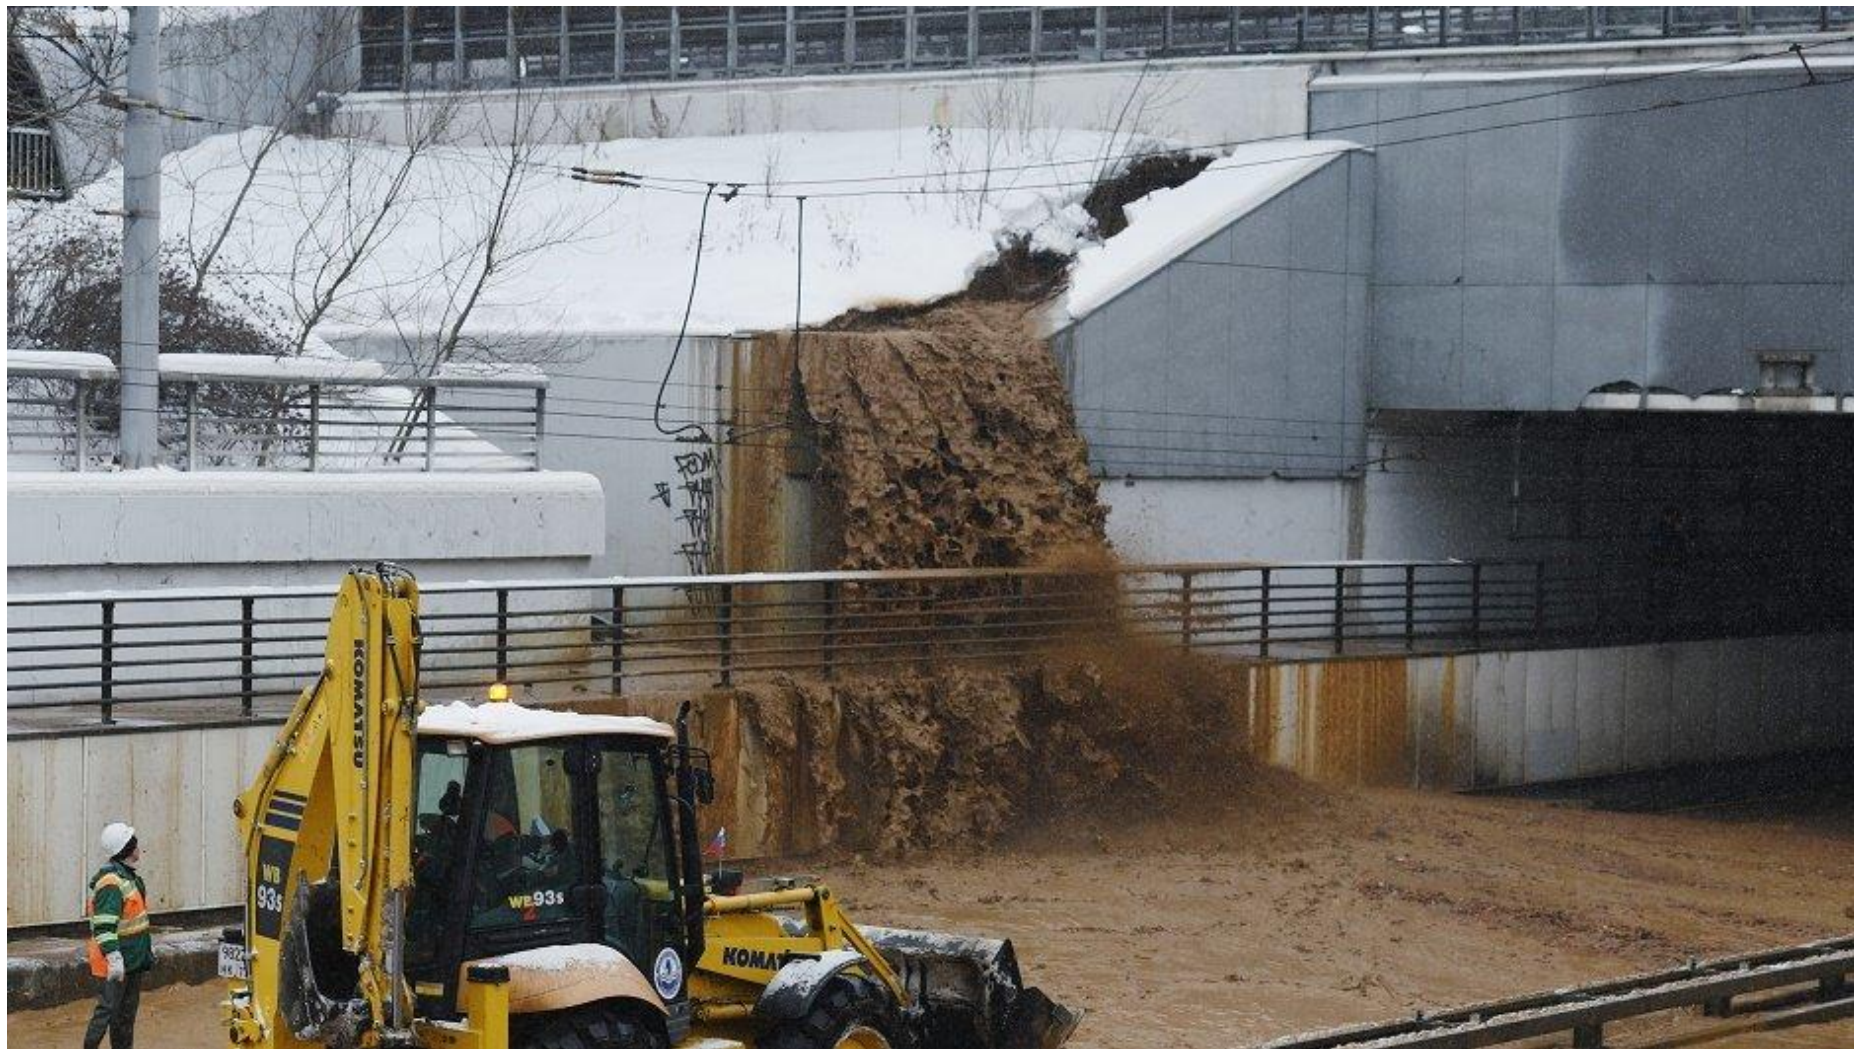
В тоннель было вымыто 3000 м<sup>3</sup> грунта

- Неучтенные гидрологические условия
- Ошибки в проекте
- Низкое качество работ и материалов

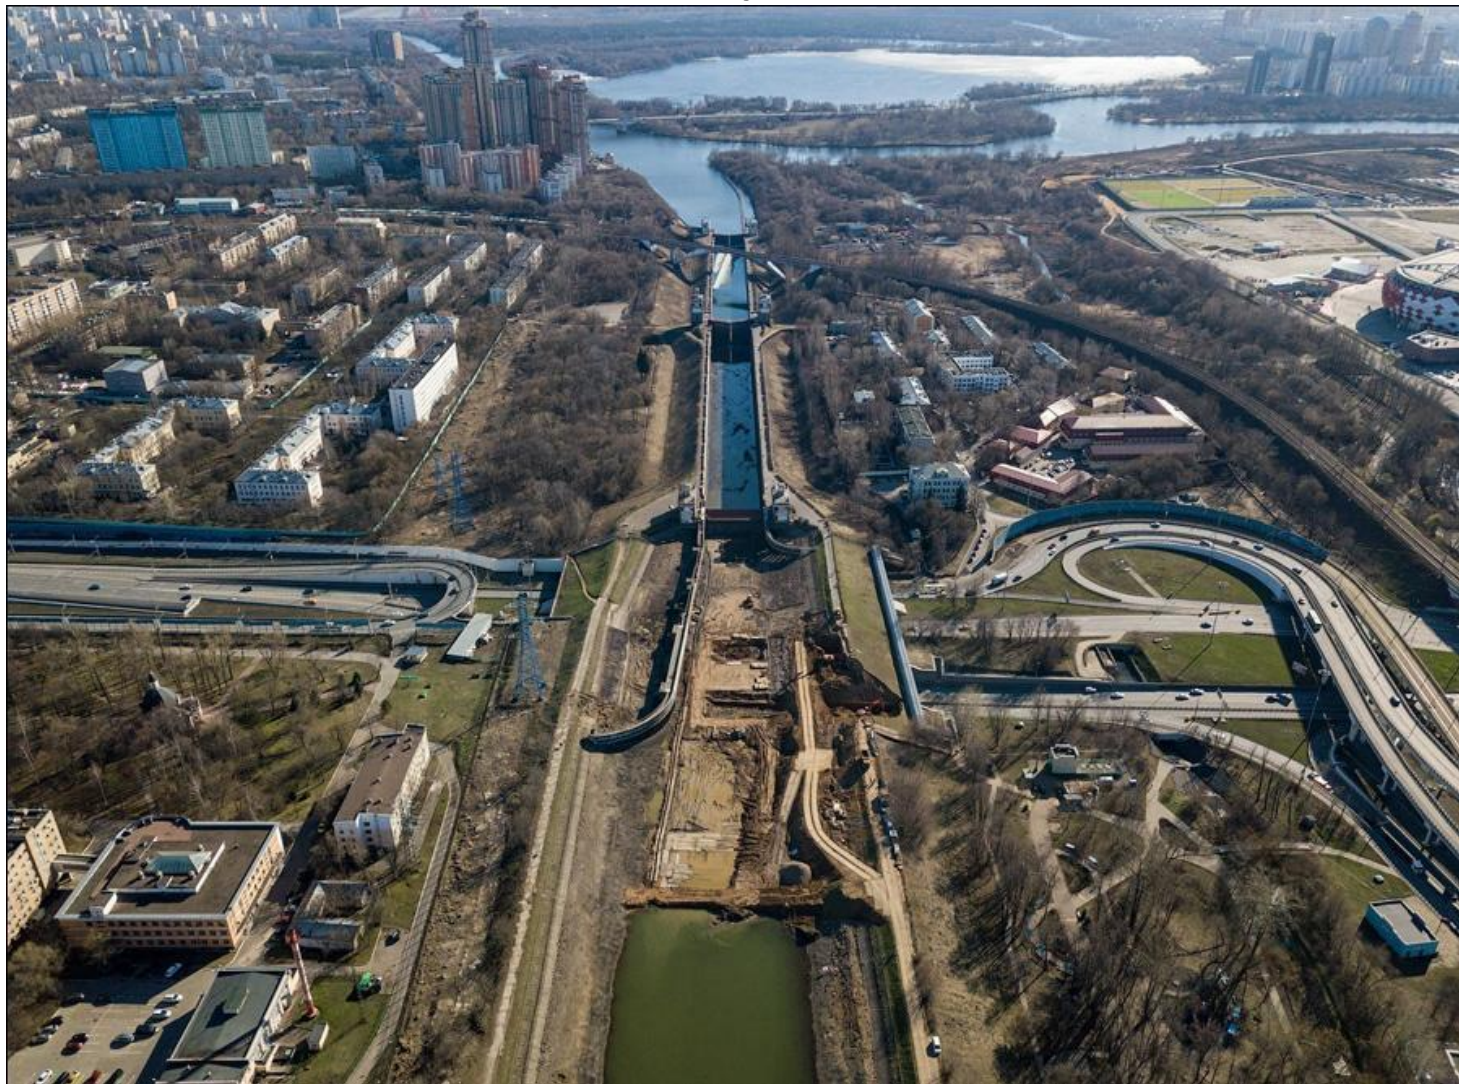
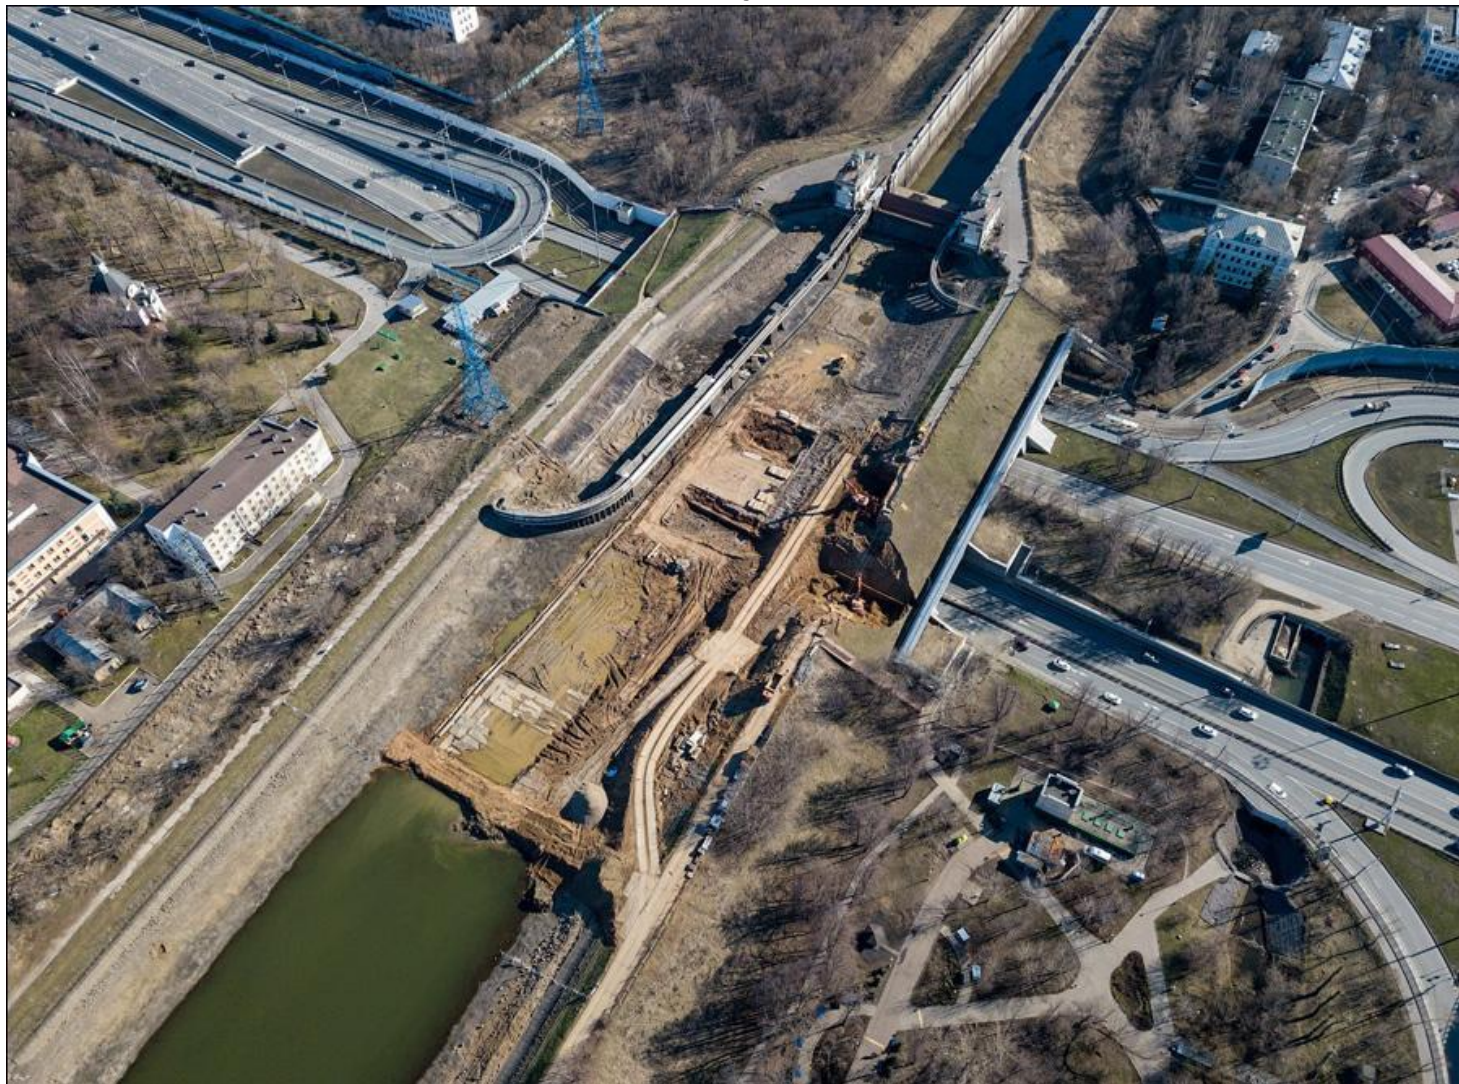
Восстановление аварийного участка – более 200 млн. руб.

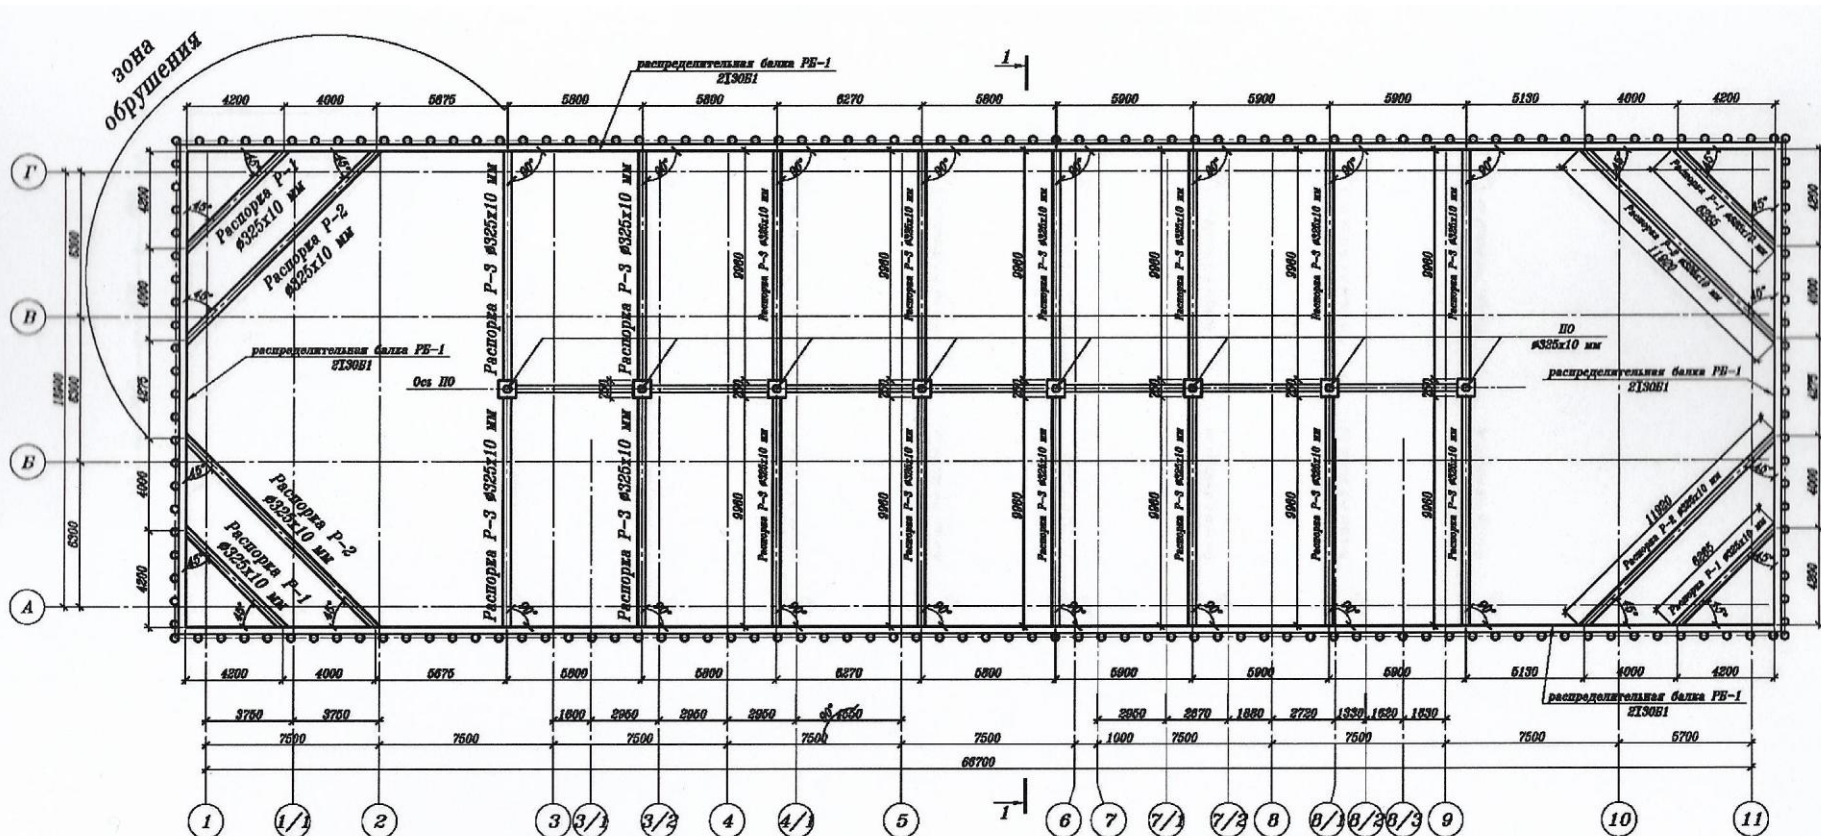
- Начало аварийной ситуации связано с разработкой котлована на 6 м без установки распорной системы;
- Далее одновременно были выполнены 1-й ярус распорной системы и 2-й ярус на прихватках, экскавация продолжалась без водопонижения;

- Деформации труб ограждения привели к отрыву поясов 2-го яруса и падению распорной системы в котлован под действием собственного веса;
- Предпринята попытка восстановить нижний ярус распорок, выполненная также некачественно;

- В связи с отсутствием системы водопонижения начался интенсивный вынос грунта в котлован и произошло проседание земной поверхности, вокруг угла котлована образовались заколы ;
- Вследствие значительных деформаций труб ограждения произошёл повторный отрыв и обрушение нижнего яруса распорной системы;
- Перераспределение нагрузки привело к отрыву и падению и верхнего яруса распорок и обрушению углового участка всей подпорной конструкции.

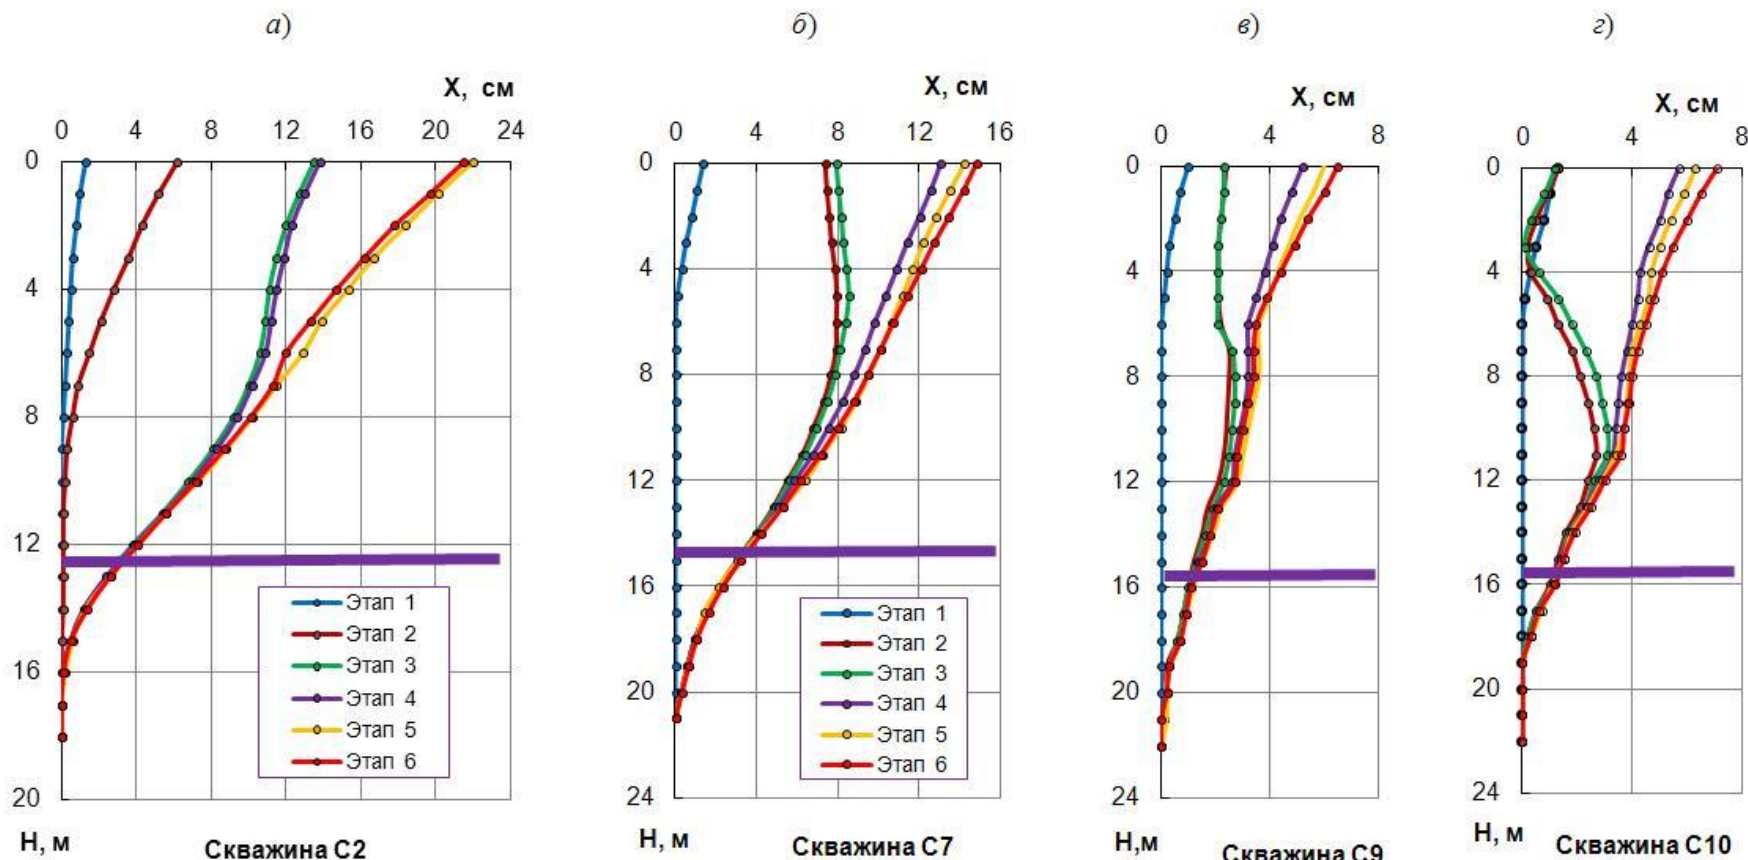
Эпюры горизонтальных перемещений  $X$  ограждающей свайной стенки в направлении к котловану по данным инклинометрических наблюдений в скважинах С2, С7, С9, С10
