Die Anwendung von Punktwolken in der Sanierungsplanung am Beispiel der Christi Verklärungskirche Kishi

Point clouds as a practical aid in the preservation of monuments explained at the Church of the Transfiguration Kishi

Jens KICKLER, Wilfried KORTH¹, Uwe HOFFMANN
Beuth Hochschule für Technik, Berlin

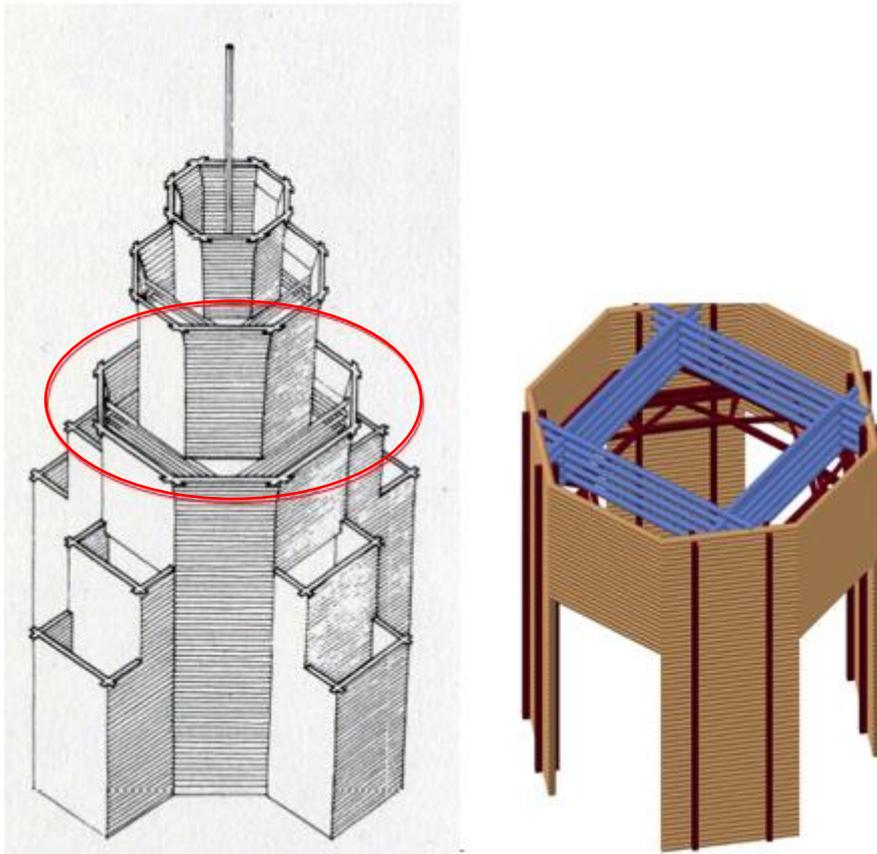
Gleichzeitig wurden im oberen Gebäudebereich (Verjüngungen der 8-Eckform bis zur zentralen großen Zwiebelkuppel, Abb. 1) auf der Höhe von ca. 20m größere Verformungen festgestellt.

Abb. 1 Verjüngung mit Abfangbalken, Weiterleitung auf die 4 tragenden Außenwände

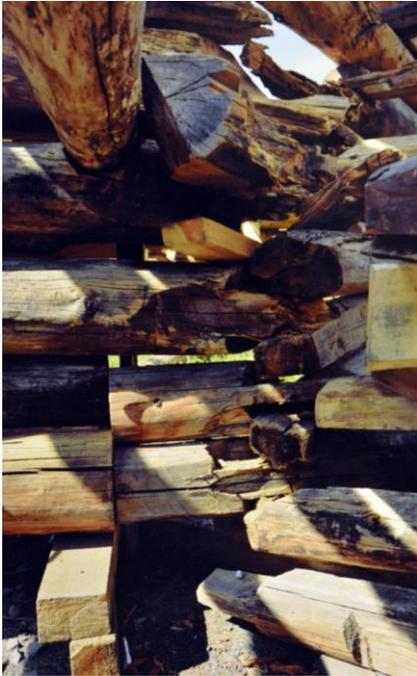
Während der Sanierungsarbeiten wurden aber umfangreiche Schädigungen der tragenden Rundhölzer festgestellt, diese beruhen ausschließlich auf Verfaulungen und Zersetzungen auch im Bereich von stark belasteten tragenden Elementen (vgl. Abb. 2). Ursache hierfür ist mit sehr großer Wahrscheinlichkeit eine lang andauernde Feuchteinwirkung, dies ist bei einer Standzeit von ca. 300 Jahren nicht verwunderlich.

Abb. 2 Geschädigte Eckverbindung

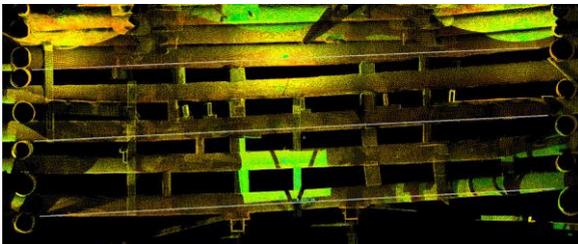
Abb. 8 Ansicht Ost (Durchbiegung 9,7cm)

Auf den Abb. 8 - Abb. 12 ist ebenfalls zu erkennen, dass die übereinanderliegenden Abfangbalken auch vor der Sanierung zu Zwischenhölzer für den vertikalen Lastabtrag gekoppelt worden sind. Diese Hölzer wurden wahrscheinlich nicht so systematisch eingebracht, wie dies gemäß ingenieurmäßigen Vorgaben erfolgt wäre, der Effekt kann aber als vergleichbar angesehen werden, da sich die übereinanderliegenden Rundhölzer nur gemeinsam vertikal durchbiegen können.

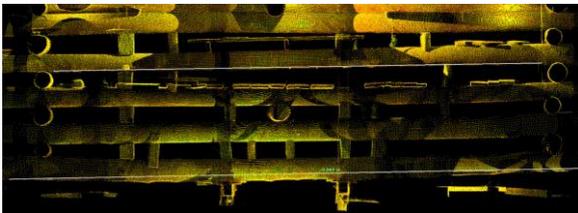
Abb. 9 Ansicht Nord (Durchbiegung 8,4cm)

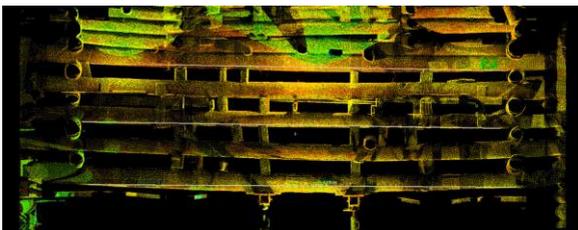
Abb. 10 Ansicht Süd (Durchbiegung 11cm)

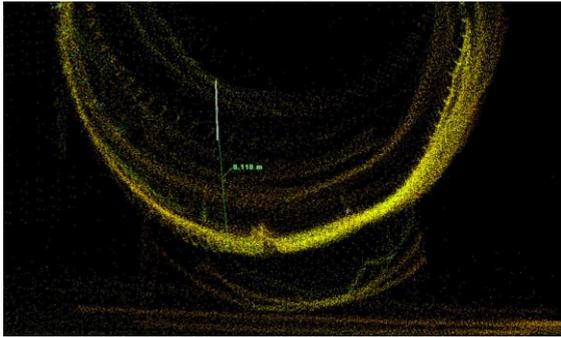
Abb. 11 Detail Balken mit Verschiebung Süd (Durchbiegung 11cm)

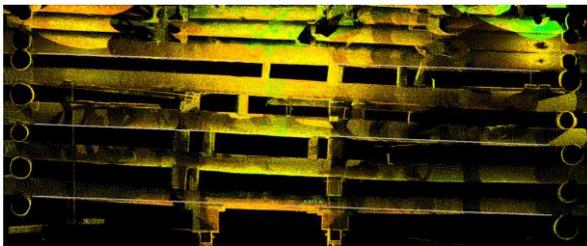
Abb. 12 Ansicht West (Durchbiegung 7,1cm)

Die in der Punktwolke vorgefundenen Durchbiegungen liegen in einem Rahmen, der auch nach heutigen Bemessungsvorschriften als vertretbar eingestuft werden kann.

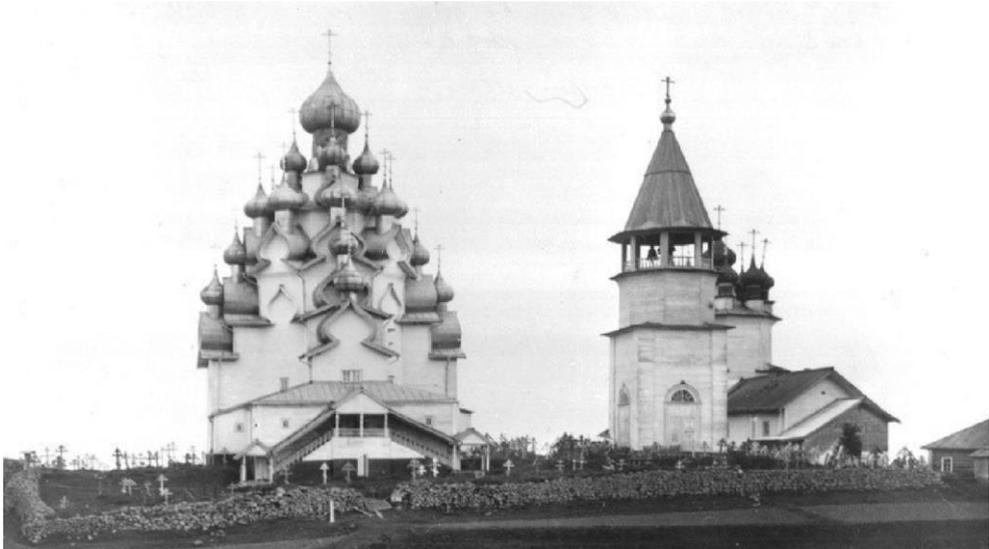
Abb. 13 Historische Aufnahme von 1916 (Quelle unbekannt)

Soweit historischen Fotografien vorliegen sind dort ebenfalls keine größeren Deformationen nach einer Standzeit von ca. 200 Jahren erkennbar (vgl. Abb. 13, obere Teil wirkt gerade).

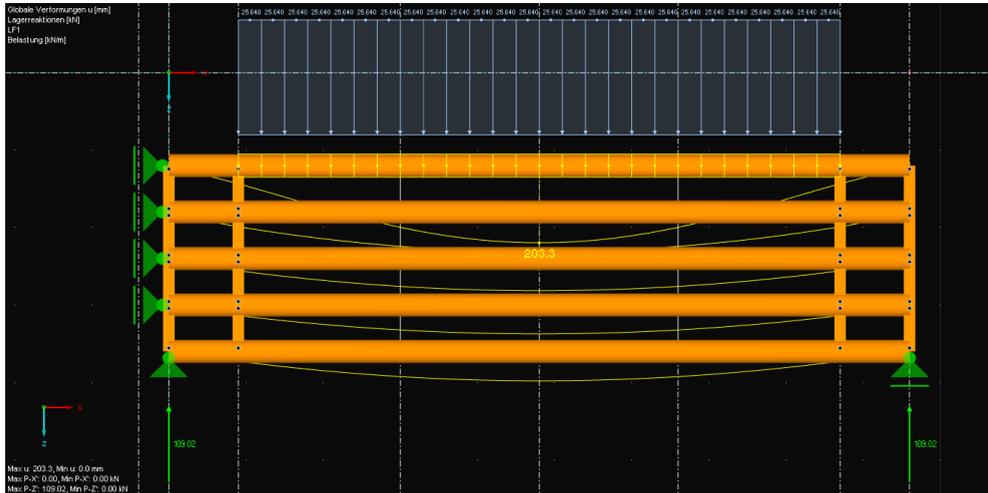
Abb. 14 Belastung ca. 25kN/m Durchbiegung ca. 20cm

Dieser vereinfachte Ansatz würde zu der Annahme führen, dass aufwendige Unterstützungsmaßnahmen erforderlich sind (vgl. Abb. 14 u. Abb. 15).

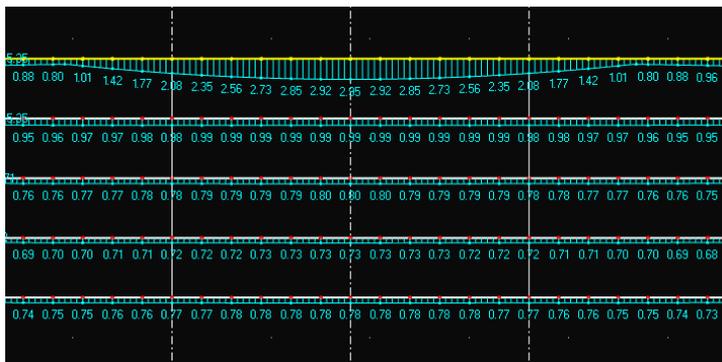
Abb. 15 Spannungsauslastung im mittleren Bereich (ca. 3fache Überschreitung)

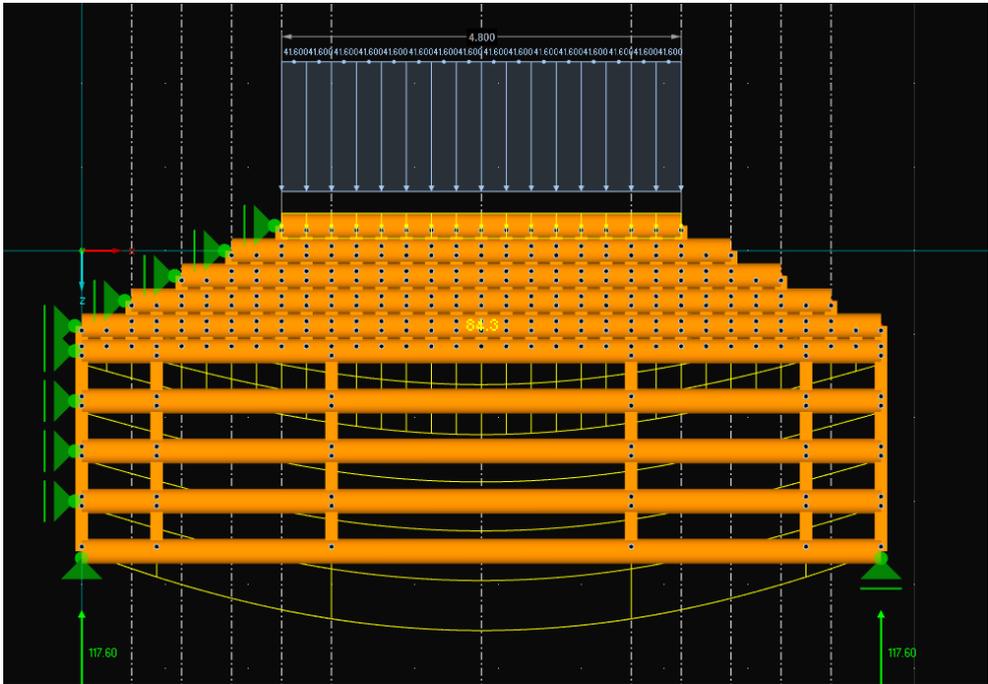
struktion und eine stark reduzierte Durchbiegung von 8,5cm der übertragende Zwischenhölzer (vgl. Abb. 16), so dass die Auflast auf alle 5 Rundhölzer verteilt wird. Dies entspricht dem sichtbaren Modell, wie es vor der Sanierung erkennbar war (vgl. z. B. Abb. 8).

Abb. 16 Berücksichtigung der Balkenlagen oberhalb der Abfangkonstruktion (Durchbiegung 84,5mm)

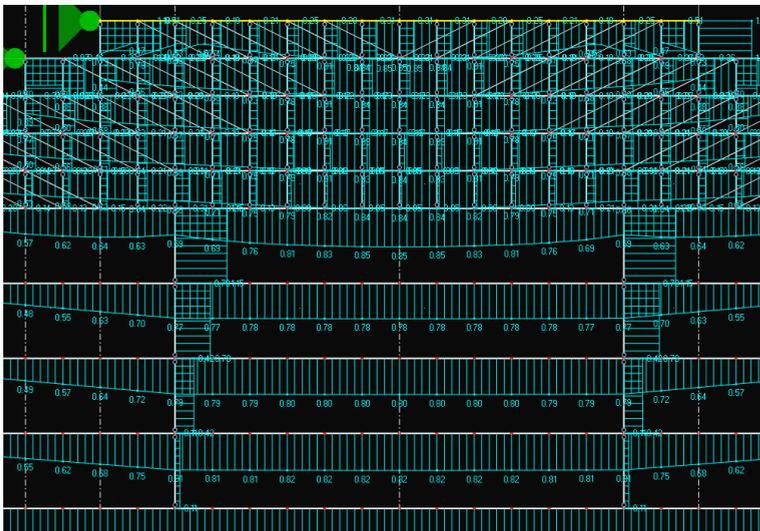
Abb. 17 Auslastung Biegespannung bei max 85%

Es zeigt sich, dass eine Modellierung der aufliegenden Balkenlagen dem realen Tragverhalten sehr nahekommt. Da die vor Ort gemessenen Durchbiegungen bei ca. 50% der berechneten liegen, kann davon ausgegangen werden, dass der reale Lastabtrag noch günstiger ist.
