АРХИТЕКТУРНЫЕ ПАМЯТНИКИ: ДИАЛЕКТИКА СОХРАНЕНИЯ ПОДЛИННОСТИ И МЕХАНИЧЕСКАЯ БЕЗОПАСНОСТЬ

Бенедетта Орфео, магистр-инженер в области гражданского строительства,
Политехнический университет Мадрида

Игнасио Менендес Пидаль, профессор, магистр-инженер в области гражданского строительства,
Политехнический университет Мадрида.

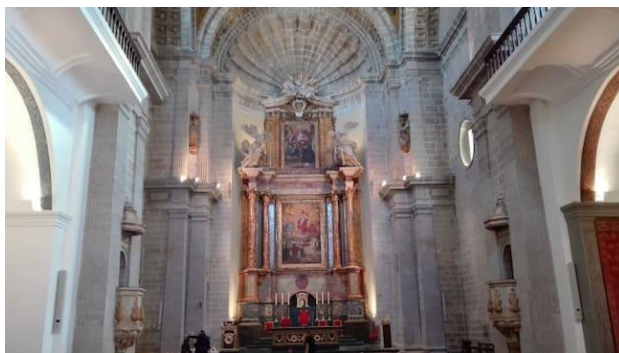
Рис. 2. Церковь Санта Каталина в Талавера де ла Рейна (Испания) после усиления (2018 г.)

Поэтому в определенных ситуациях данный подход может рассматриваться как целесообразный вариант. Такая же идея использовалась при усилении церкви Санта Каталина, расположенной в Талавера де ла Рейна (Испания), **рис. 2**. Главный неф церкви представляет собой кирпичный цилиндрический свод с соотношением пролет-толщина примерно равным 100 (толщина 120 мм на пролет 12.50 м). Для увеличения несущей способности свода использовались каменные ребра жесткости толщиной 200 мм, которые встраивались на разных высотах и помещались на недостаточно усиленных продольных отрезках, зачастую в разных поперечных сечениях. Этот метод усиления

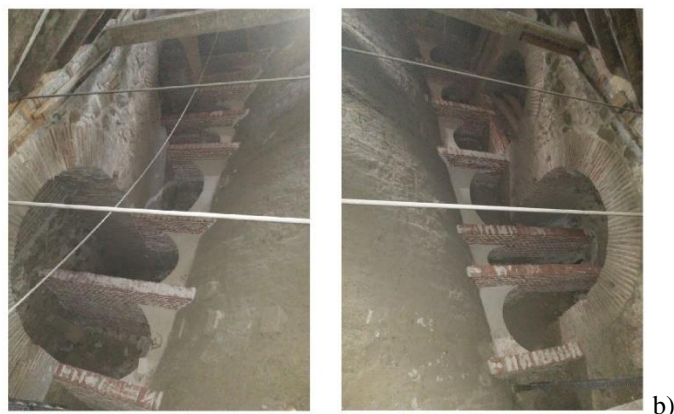
Рис. 4. Церковь Санта Каталина: вид в плане и разрез внешней поверхности свода с существующими (красные) и усиленными новыми ребрами жесткости (зеленые) (а); внешние поверхности свода после усиления (б).

На внутренней поверхности сводов образовались несколько продольных трещин, что способствовало принятию трех мер для улучшения конструктивной безопасности здания. Во-первых, высота существующих ребер жесткости увеличивалась 4 м (примерно 2/3 общей высоты, что представляло наиболее благоприятную конфигурацию). Во-вторых, были дополнительно устроены семь кирпичных ребер жесткости для уменьшения расстояния между существующими ребрами жесткости, сохранения поперечной симметрии и обеспечения более равномерного нагружения. Наконец, между ребрами жесткости были построены горизонтальные кирпичные арки толщиной 100 для равномерного распределения распора свода. Результаты этих работ представлены на рис. 4.

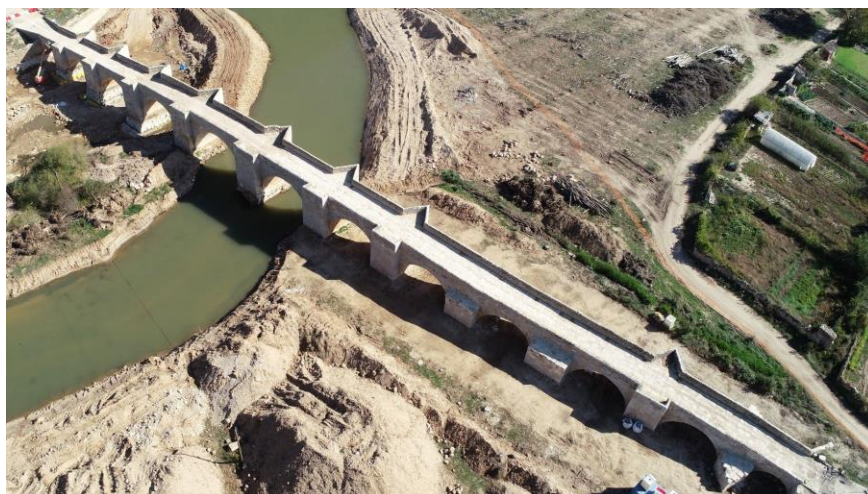
Рис. 7. Мост Ланга де Дуэро: общий вид (а) и вертикальный разрез (b) моста со стороны вниз по течению с указанием соответствующих устоев (А), опор (Р) и сводов (V).

Каменный мост позднего средневековья, расположенный в Ланга де Дуэро (Испания), рис. 7, реставрировался в 2020 г. При этом использовалась технология усиления-«оседлывания», а также ремонт и усиление северных опор. Данные меры были необходимы из-за ухудшения материала засыпки и внешнего облицовочного бутового камня, а не влияния осадок или размыва. Следует отметить, что опоры и устои моста устраивались на коренной породе, это стратегическое решение, принятое мастером-строителем моста, обеспечило его долгую службу. Примерная длина моста - 100 м, он состоит из 12 сводов разной формы с различными пролетами. Эти вариации возникли в результате последовательных вмешательств и реконструкции, проводимых в 17, 18 и 19 веках.

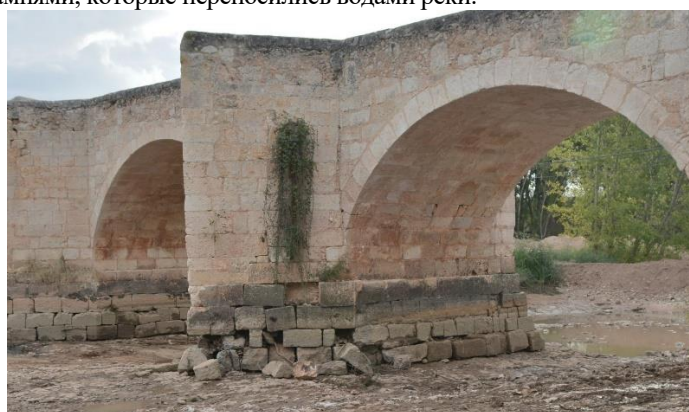
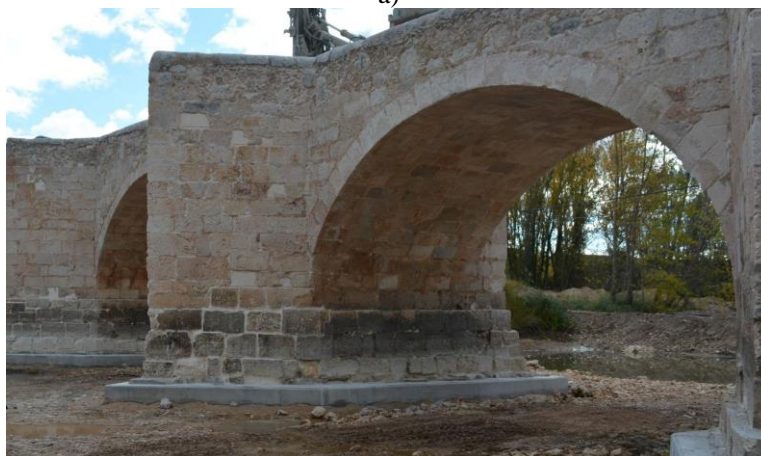
Рис. 8. Опора моста Ланга де Дуеро: до (a) и после (b) ремонта.

Первая мера представляла отведение русла реки, что позволило дренировать и осушить рабочую площадку. После выполнения этого, **рис. 8**, стало возможно перестроить основания опор, которые были разрушены вследствие размыва и столкновений с обломками, в том числе ветками деревьев и даже большими камнями, которые переносились водами реки.

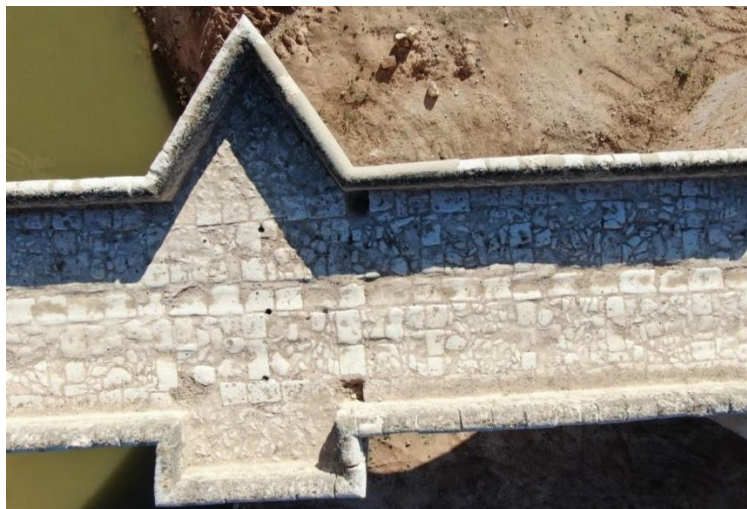
Рис. 9. Оригинальное дорожное покрытие – брусчатка, вскрытое под верхним слоем дорожной одежды.

Следующая стадия состояла в снятии бетонного дорожного покрытия для вскрытия оригинальной брусчатки под более поздним покрытием (рис. 9). Ввиду исторической значимости данного элемента команда, выполняющая проект, остановила работы, чтобы аккуратно перенести каждый камень брусчатки в специально отведенное место на правом берегу реки рядом с мостом. Такой подход позволяет посетителям получить полное представление об изначальном дорожном покрытии.

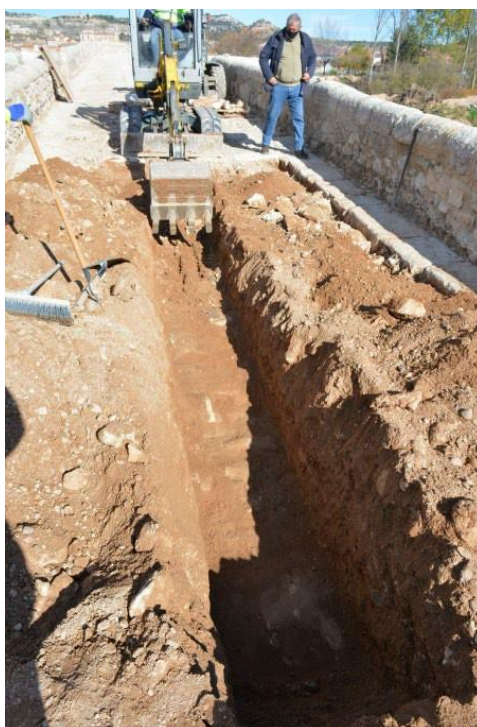
Рис. 10. Откопка центральной траншеи для дальнейшего заполнения бетоном.

После перенесения всего оригинального дорожного покрытия начался процесс усиления-«оседлывания» моста. Учитывая конфигурацию моста, было принято решения оставить часть обратной засыпки нетронутой и откопать только траншею в центре (рис. 10). Данный подход является альтернативной традиционной полномасштабной технологии усиления-«оседлывания». Процесс начался с южного конца и продвигался на север, для каждого свода проводился анализ конструкций: проверялась их устойчивость, выполнялись стадии, приведенные выше.

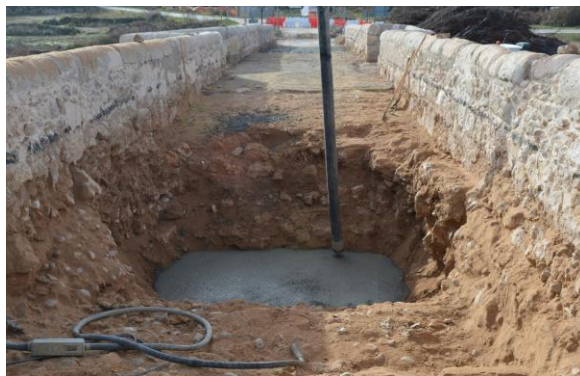
Рис. 11. Заливка бетона в пустое пространство.

После оценки состояния бутового камня было принято решение, что глубина усиления-«оседлывания» довольно невелика и, таким образом, нужно усиливать мост на всю ширину (рис. 11). Тем не менее, конструкционный анализ выполнялся для каждого конкретного случая, для каждого свода проводилась геометрическая характеристика (в том числе измерялась толщина цилиндрического свода и положение засыпки). Анализ подтвердил, что центрирование не требовалось, это привело к более быстрому и дешевому, чем ожидалось, осуществлению процесса. На рис. 12 показан вид моста после реконструкции.

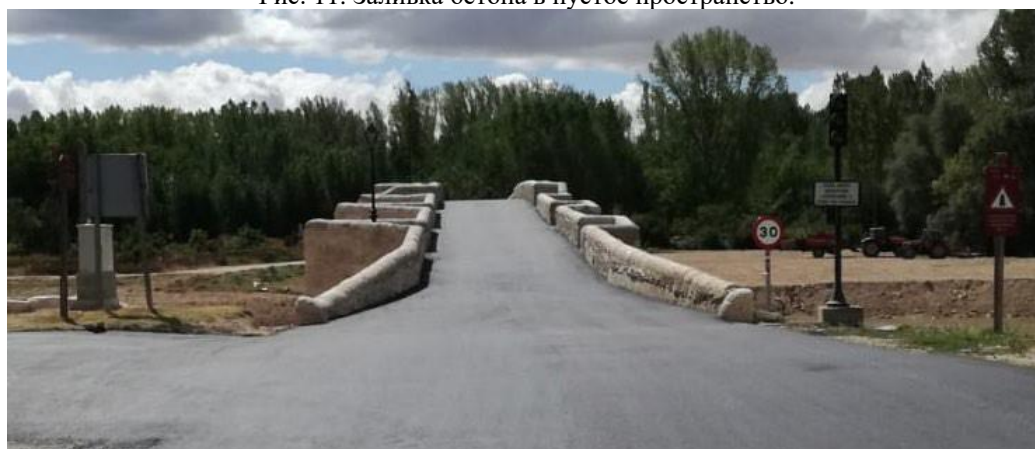
Рис. 12. Вид моста после осуществления процесса усиления-«оседлывания».
