Die Anwendung von Punktwolken in der Sanierungsplanung am Beispiel der Christi Verklärungskirche Kishi

Point clouds as a practical aid in the preservation of monuments explained at the Church of the Transfiguration Kishi

Jens KICKLER, Wilfried KORTH¹, Uwe HOFFMANN
Beuth Hochschule für Technik, Berlin

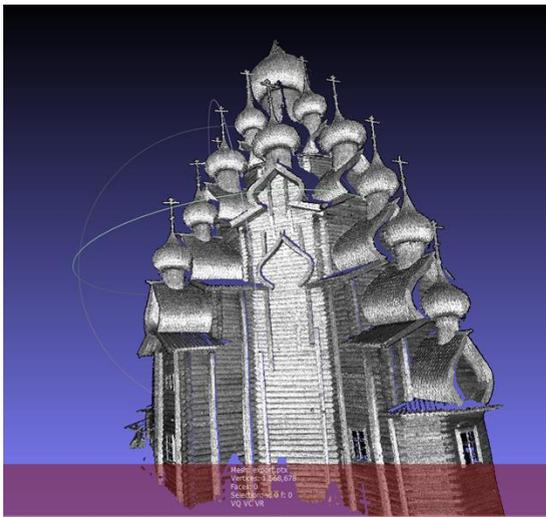
Abb. 4 Laserscan der Verklärungskirche von 2006

Punktwolken sind seit mehr als 10 Jahren fester Bestandteil der Vermessungstechnik und der Bauaufnahme. Bei der Christi Verklärungskirche auf Kizhi (Nordrussland, vgl. Abb. 3 links) wurden in den Jahren 2006 und 2010 ein Laserscan durchgeführt (vgl. Abb. 4). Weiterhin wurde dort seit den 1980er Jahren das gesamte Objekt mit Theodoliten und Tachymetern kontinuierlich vermessen um die Verformungen aufgrund des schlechten Zustands der Kirche festzuhalten.

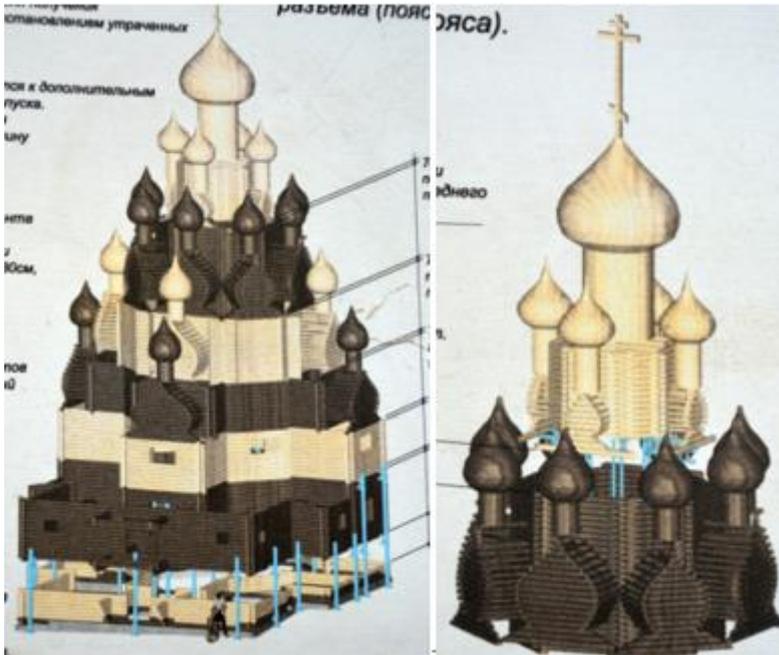
Abb. 5 Liftingverfahren, Prinzipskizze (Ausstellung Zimmererzentrum Kizhi 2018)

Ab dem Jahre 2011 begannen die Restaurierungsarbeiten an der Kirche, welche mit sehr hohem Aufwand durchgeführt wurden. Das gesamte Bauwerk wurde angehoben und die einzelnen Rundhölzer (Blockbauweise) entnommen, instandgesetzt bzw. ausgetauscht und wieder eingebaut (vgl. Abb. 5).

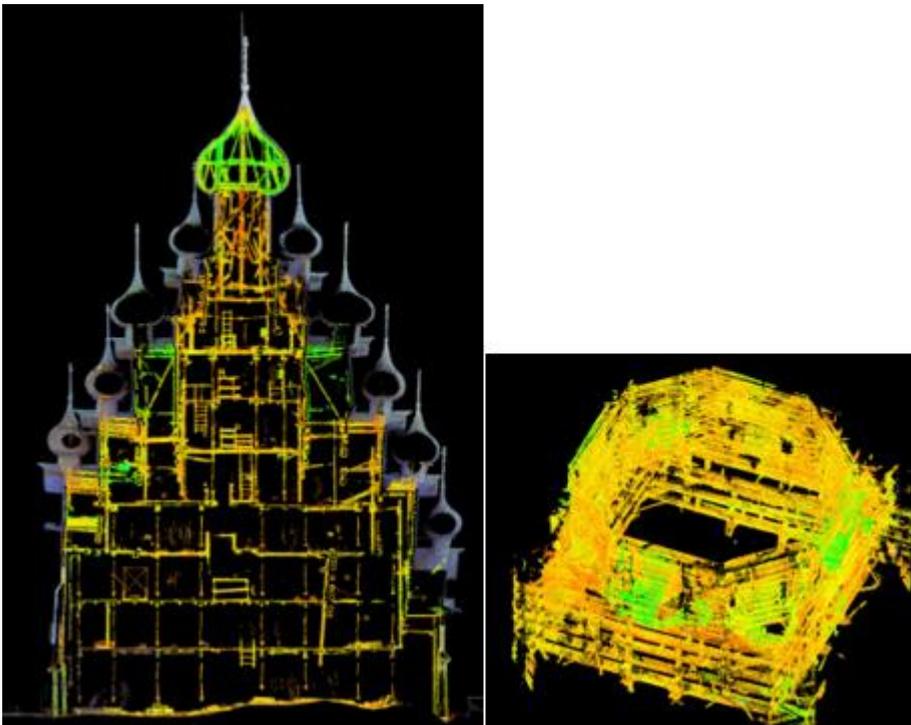
Abb. 6 Schnitt durch die Gesamtpunktwolke li, gefilterter Teilbereich

In einem ersten Schritt wurden die Daten der Punktwolke in Cyclon geladen und geöffnet. Dann wurde der betroffene Bereich herausgefiltert und in Form einer herausgeschnittenen Teilpunktwolke zu weiteren Analyse bereitgestellt (vgl. Abb. 6).

Der Ausgeschnittene Bereich der betroffenen Balkenlage wurde analog zu einer realen Vermessung der Bauteile vor Beginn der Sanierungsarbeiten analysiert, d.h. es können z. B.

die Balkenquerschnitte und die Verformungen relativ zu anderen Bauteilen herausgemessen werden. In dem hier vorliegenden Fall wurden alle vier Seiten der Abfangbalken in Bezug auf die Durchbiegung analysiert.
