**ПЕРВЫЕ БЕТАНКУРОВСКИЕ ЧТЕНИЯ**

# **ПРОБЛЕМНЫЕ СИТУАЦИИ ПРИ ПОДЗЕМНОМ СТРОИТЕЛЬСТВЕ В ГОРОДСКОЙ ЗАСТРОЙКЕ**

**Колыбин И.В.**

**НИИОСП им. Н.М.Герсеванова, Москва, 2-я Институтская ул., 6, [www.niiosp.ru](http://www.niiosp.ru)**

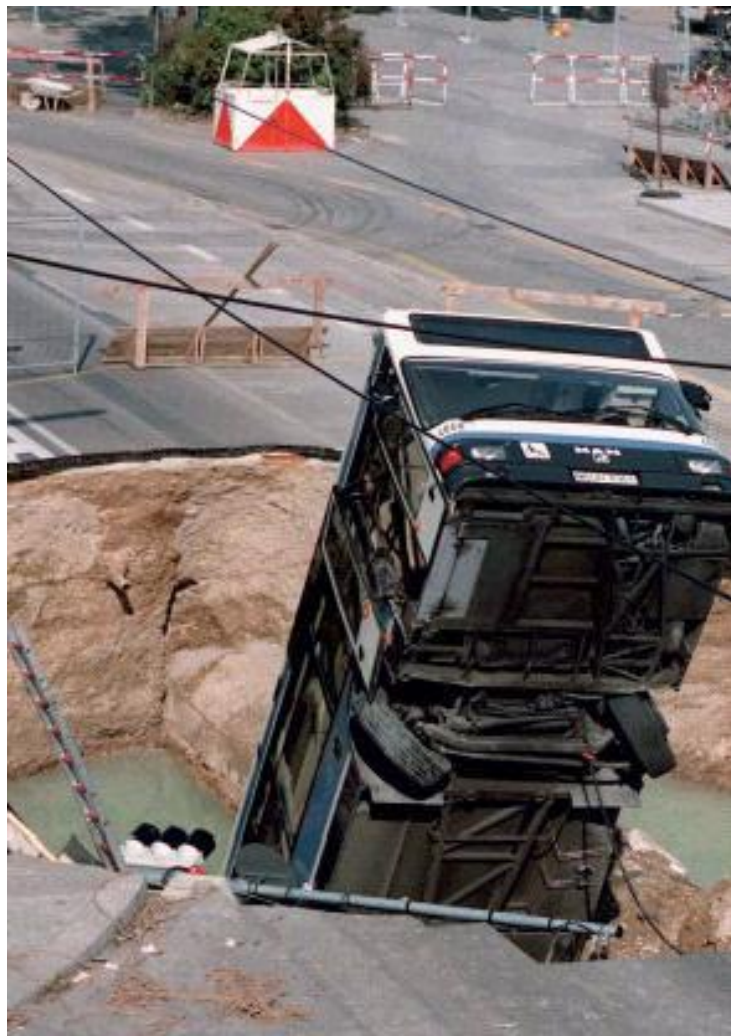
# Авария при строительстве тоннеля метро в Мюнхене (1994)

Строительство тоннеля  $D=7\text{ м}$  велось способом NATM на глубине около 20 м. УПВ находился на 4 м ниже дневной поверхности.

В результате аварии на поверхности образовался провал диаметром около 20 м.

Пострадали – 30 человек  
Погибли – 3 человека

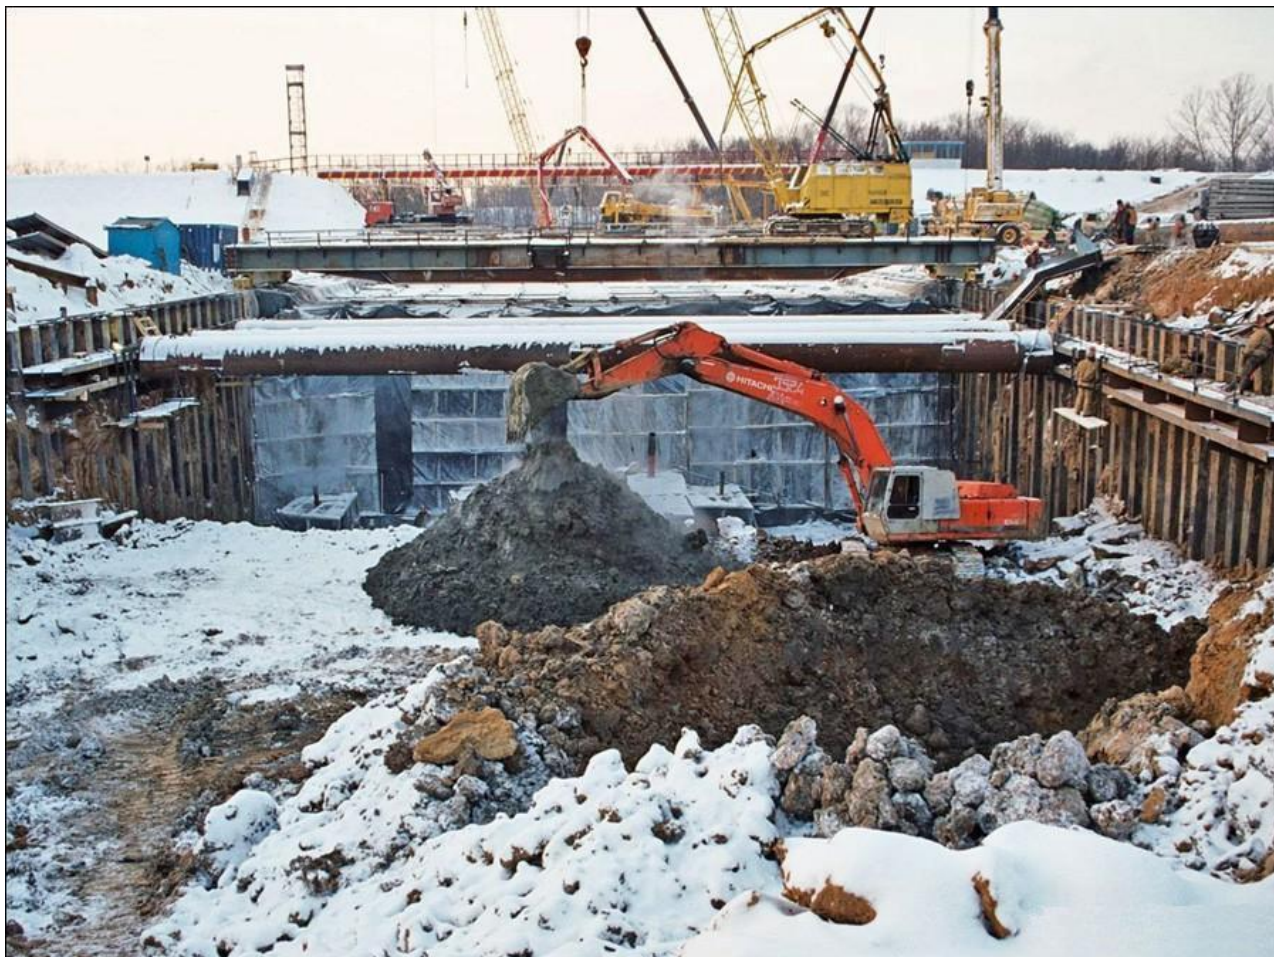
# Авария в Тушинском тоннеле (10/01/2019)

Строительство третьей ветки тоннеля в 2000-01 гг.  
Строительство велось в котловане глубиной 11 м и  
шириной 31,5 м.

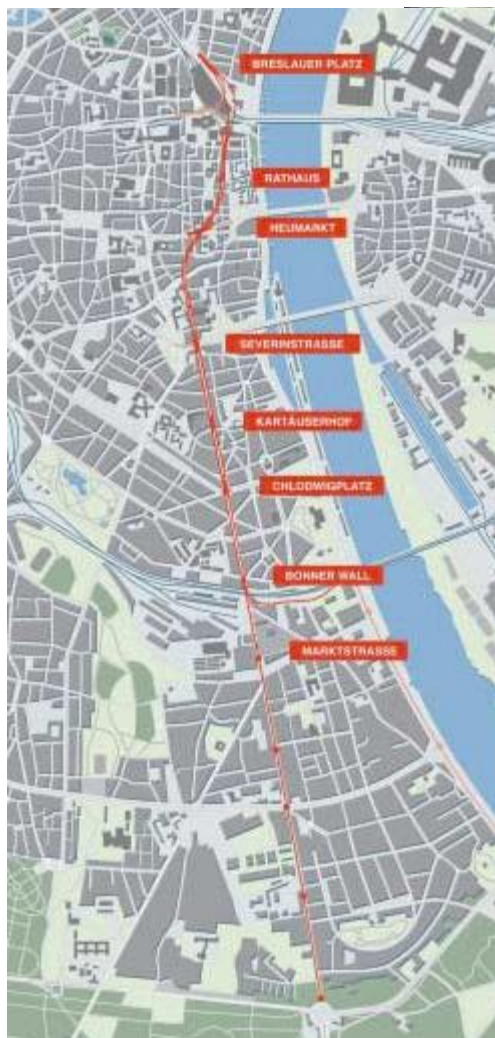
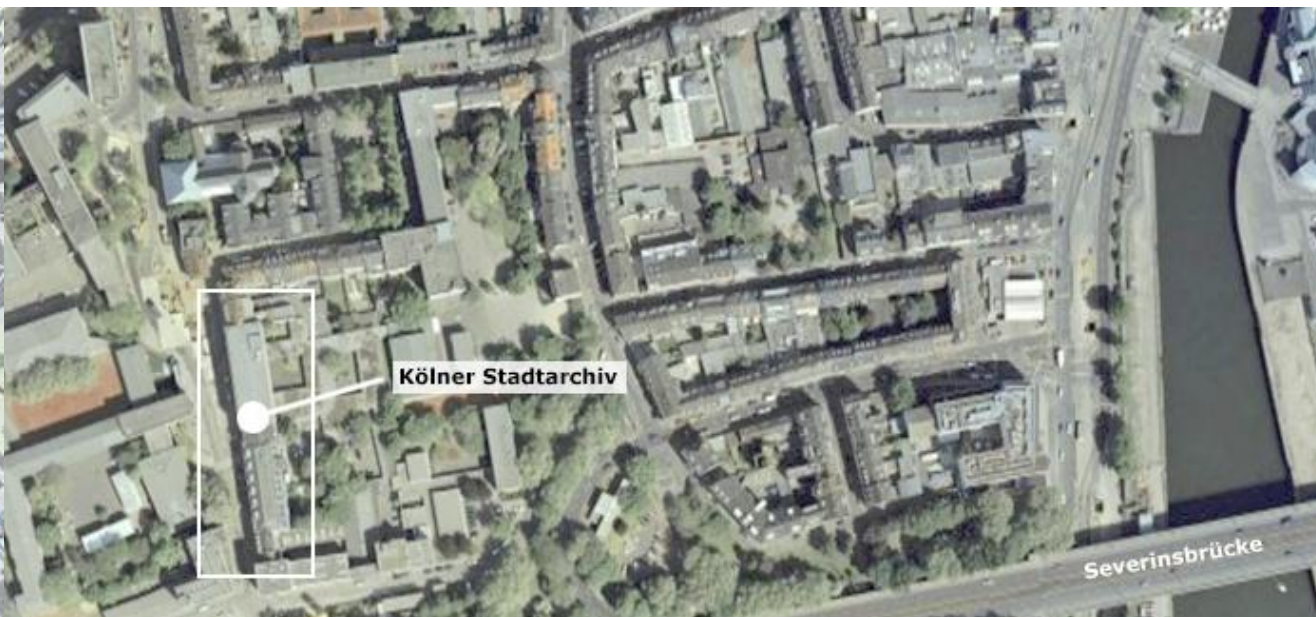
# Обрушение котлована метро в Кельне (2009)

**Ветка метро Север-Юг длиной 3.8 км вдоль Рейна.**  
**Ограждение котлована – стена в грунте 800 мм**  
**Крепление котлована – грунтовые анкеры**  
**Глубина котлована – до 28 м**  
**Глубина стены в грунте – 37-40 м**  
**Грунты – гравелистые пески, подстилаемые слабопроницаемыми грунтами**  
**УПВ – 8-10 м ниже поверхности**

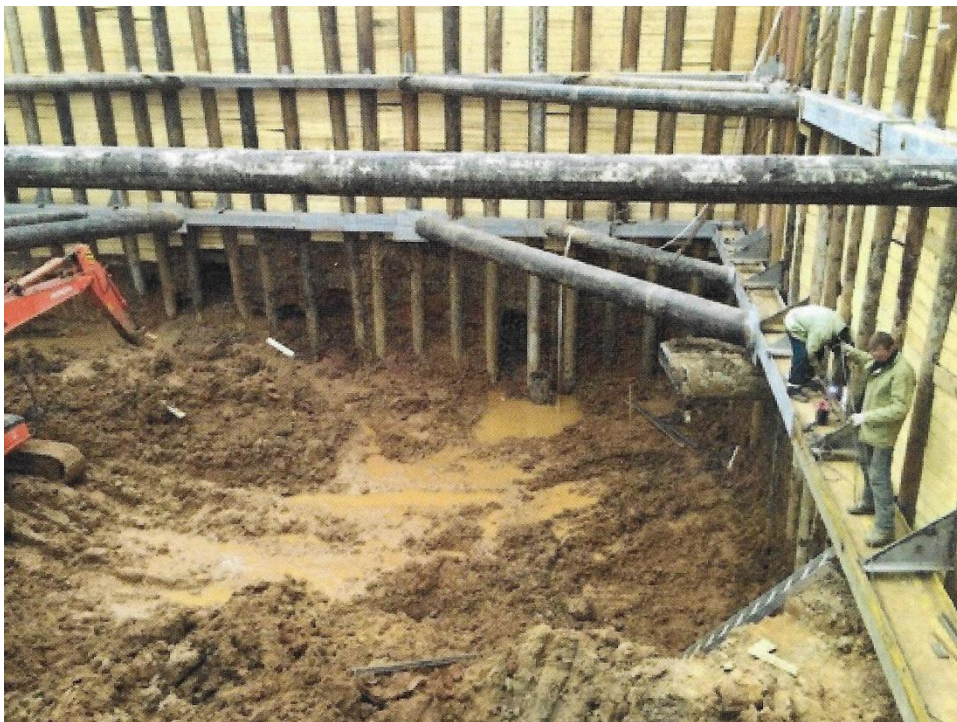
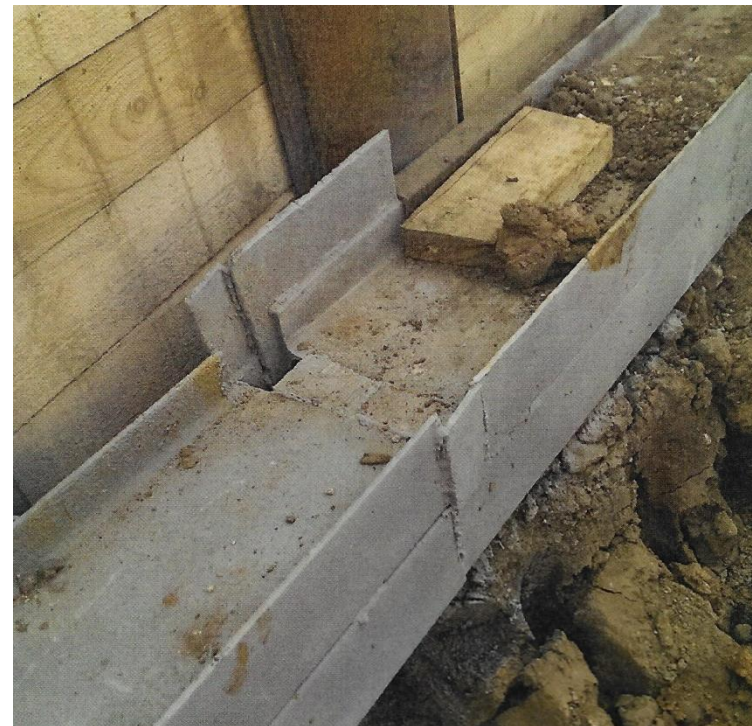
Анализ журнала авторского надзора и исполнительной документации показал следующее:

- Начало аварийной ситуации связано с разработкой котлована на 6 м без установки распорной системы;
- Далее одновременно были выполнены 1-й ярус распорной системы и 2-й ярус на прихватках, экскавация продолжалась без водопонижения;

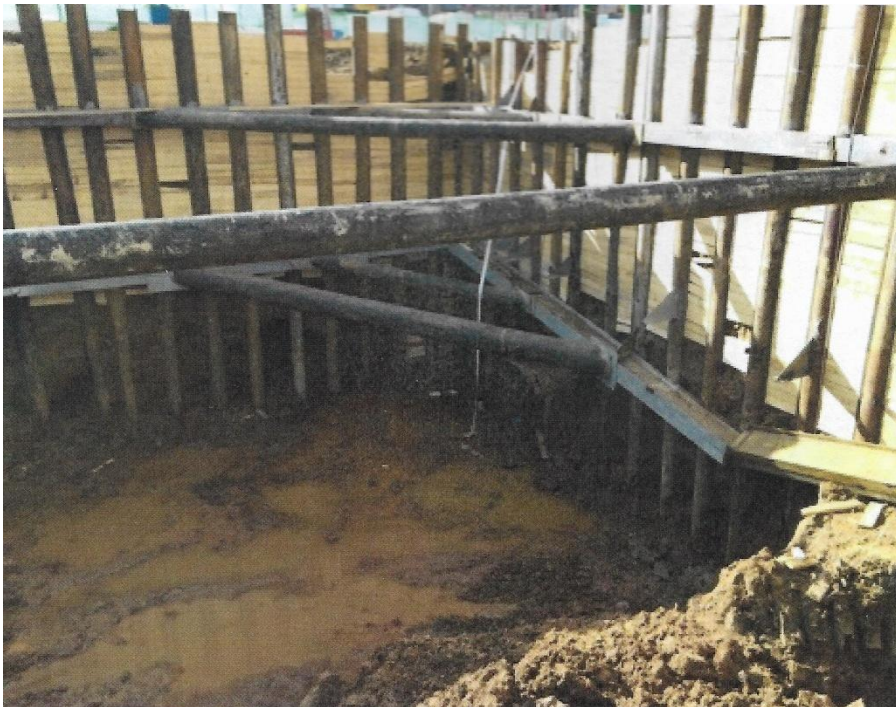
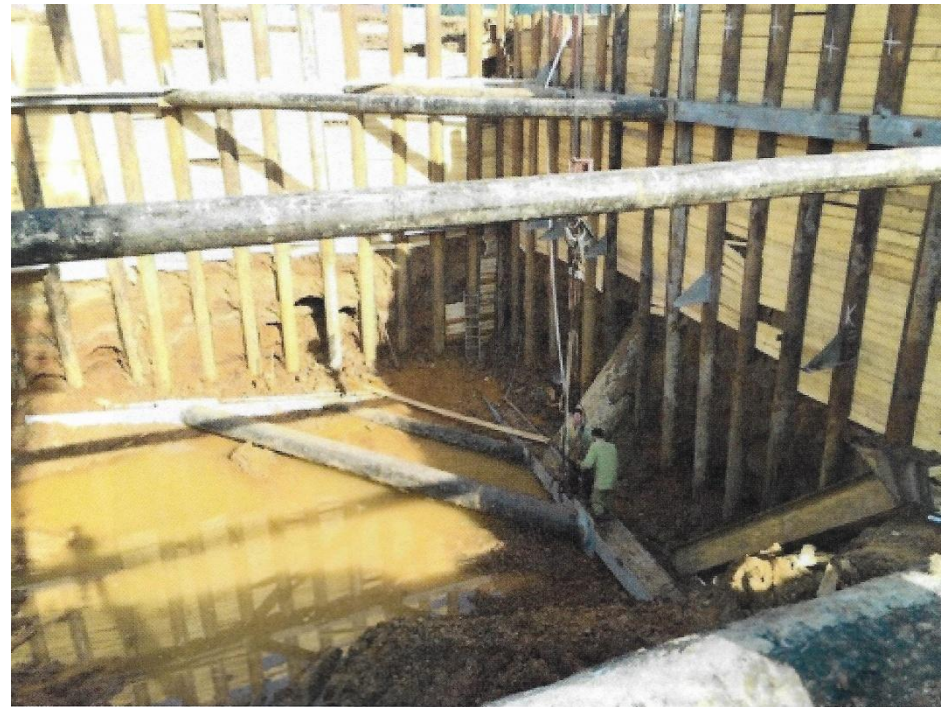
- Деформации труб ограждения привели к отрыву поясов 2-го яруса и падению распорной системы в котлован под действием собственного веса;
- Предпринята попытка восстановить нижний ярус распорок, выполненная также некачественно;

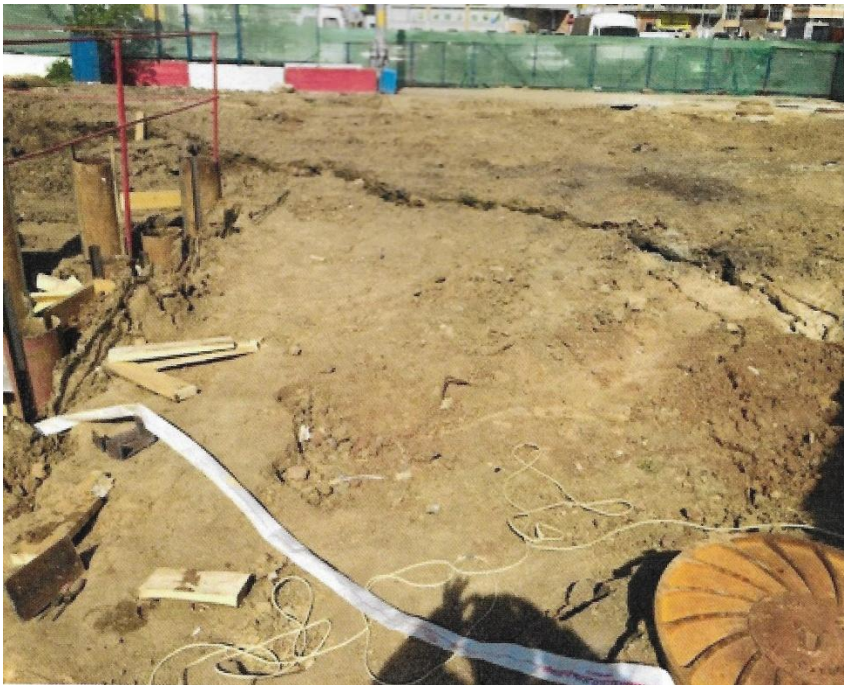
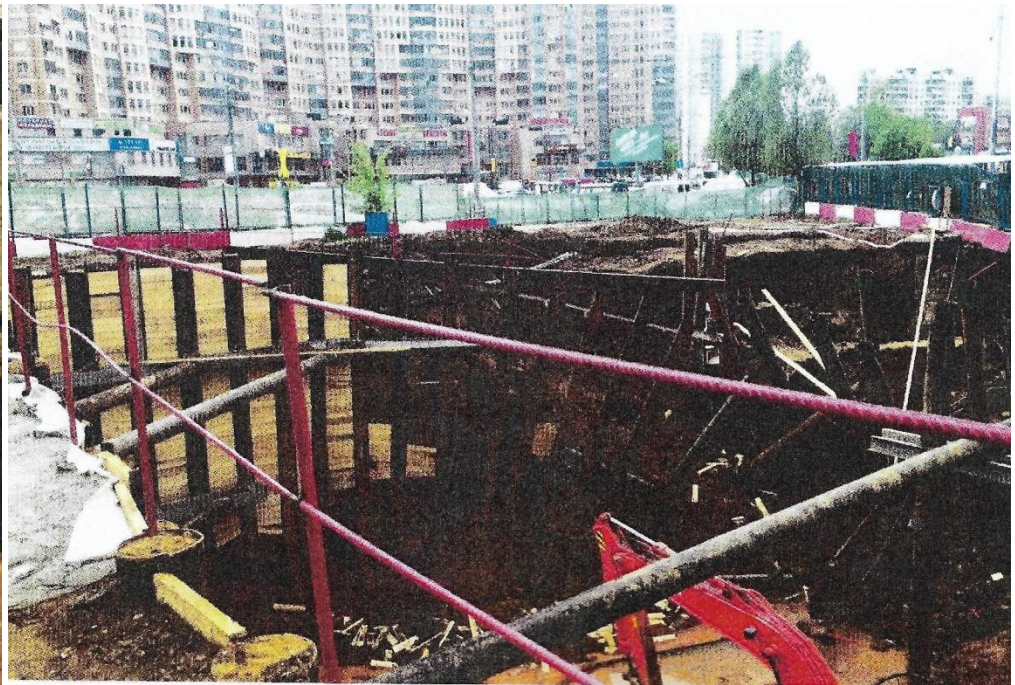
- В связи с отсутствием системы водопонижения начался интенсивный вынос грунта в котлован и произошло проседание земной поверхности, вокруг угла котлована образовались заколы ;
- Вследствие значительных деформаций труб ограждения произошёл повторный отрыв и обрушение нижнего яруса распорной системы;
- Перераспределение нагрузки привело к отрыву и падению и верхнего яруса распорок и обрушению углового участка всей подпорной конструкции.

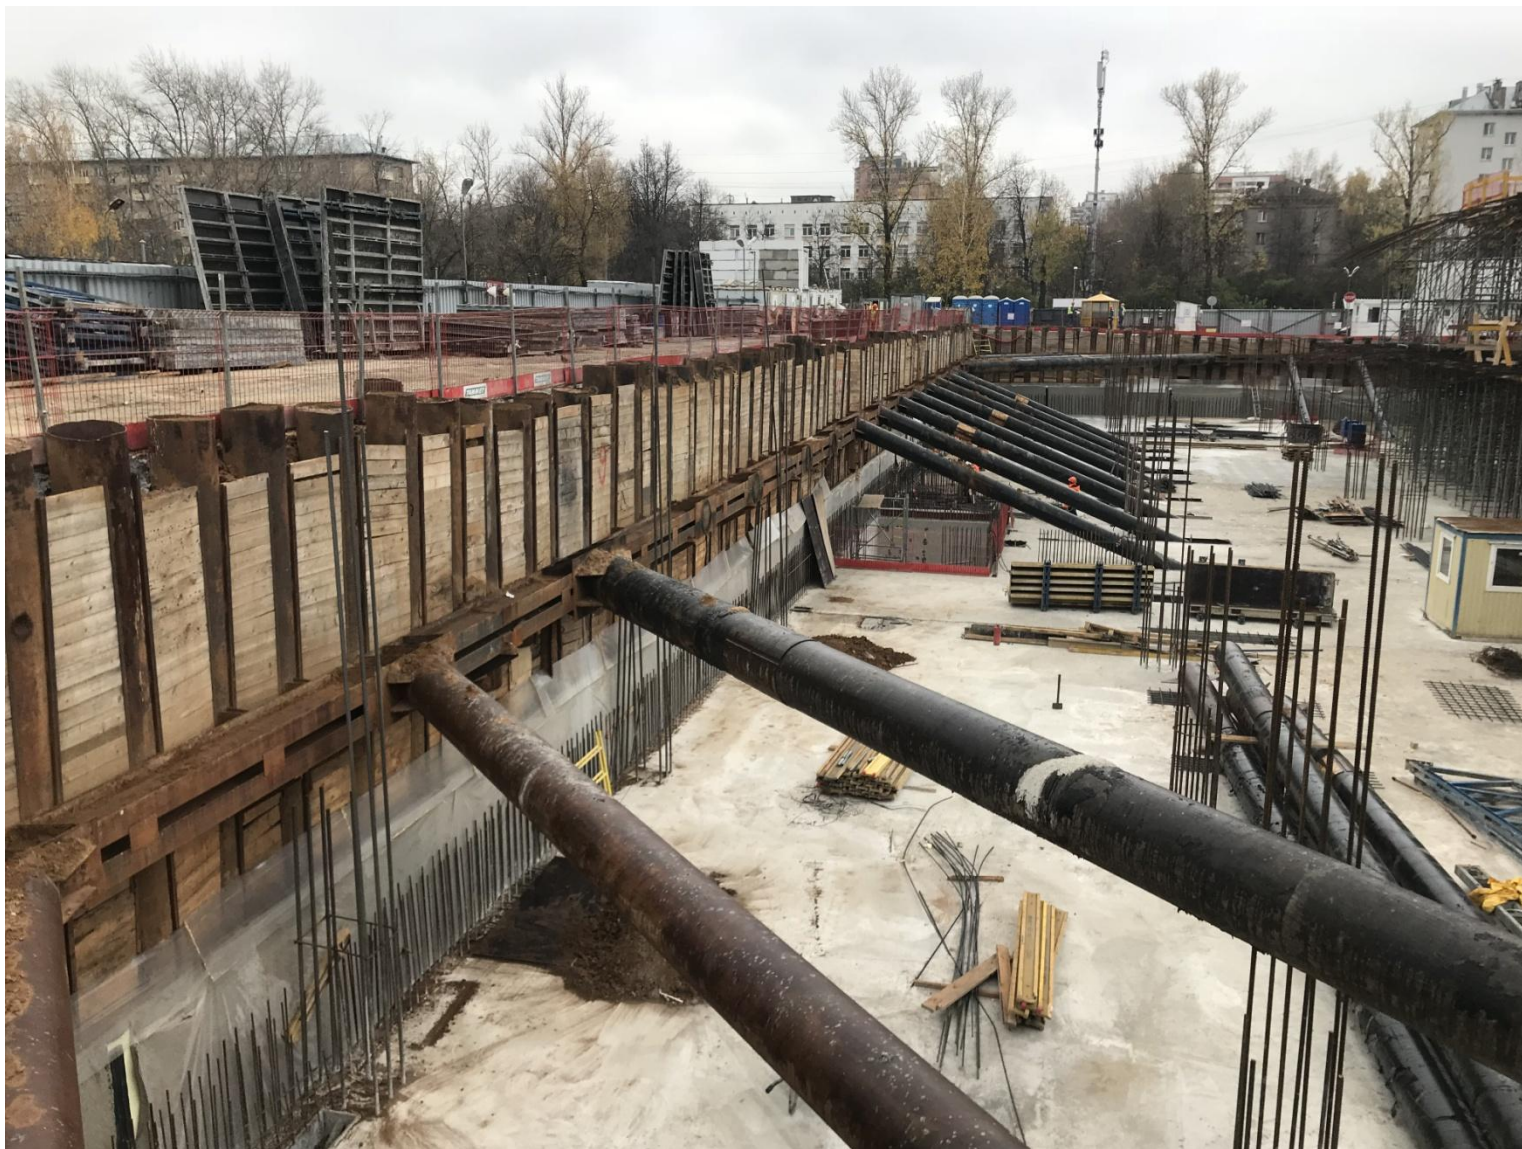
# Проблемы качества заполнения пазух (2019)

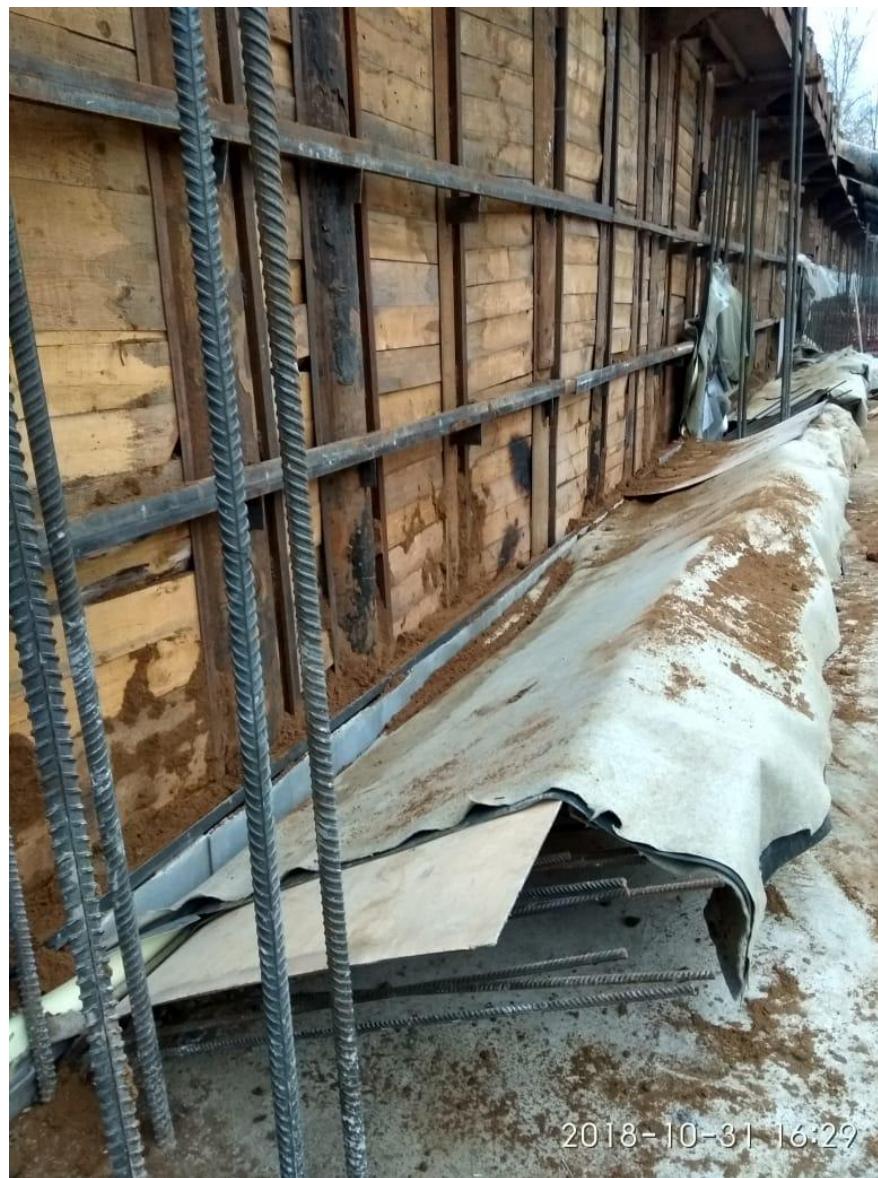
## Проблемы качества заполнения пазух (2019)

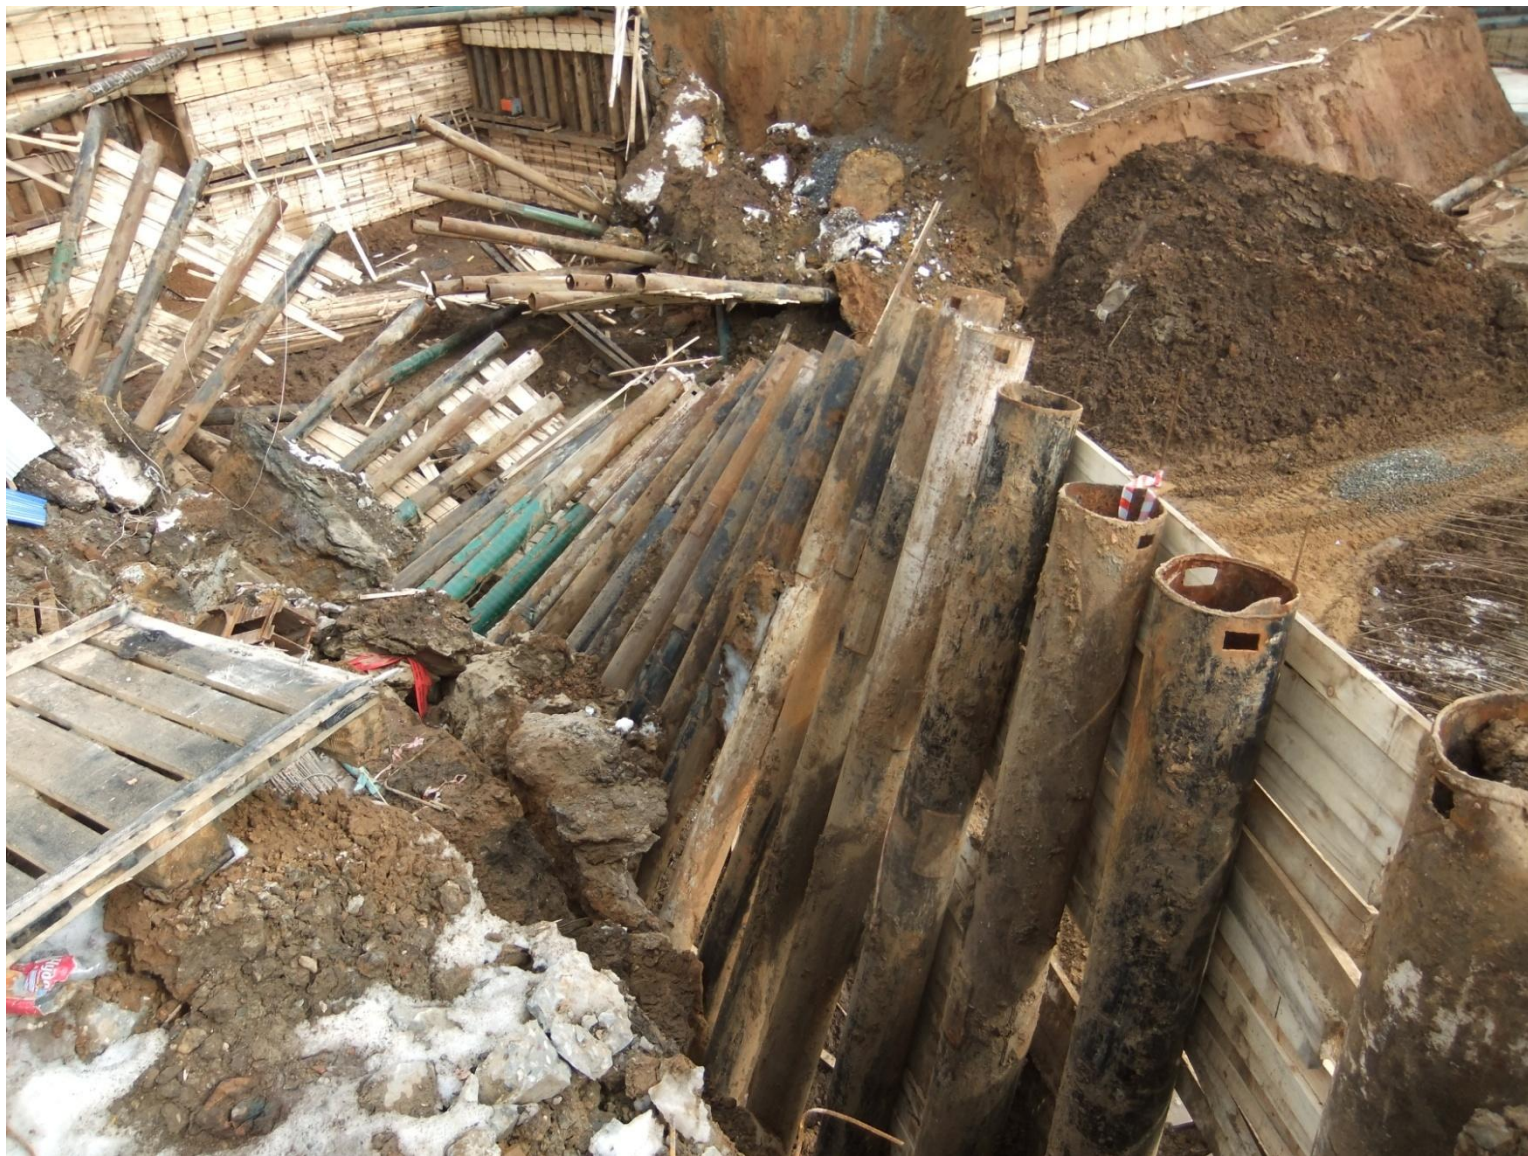
## Авария котлована в г. Реутов (2013)

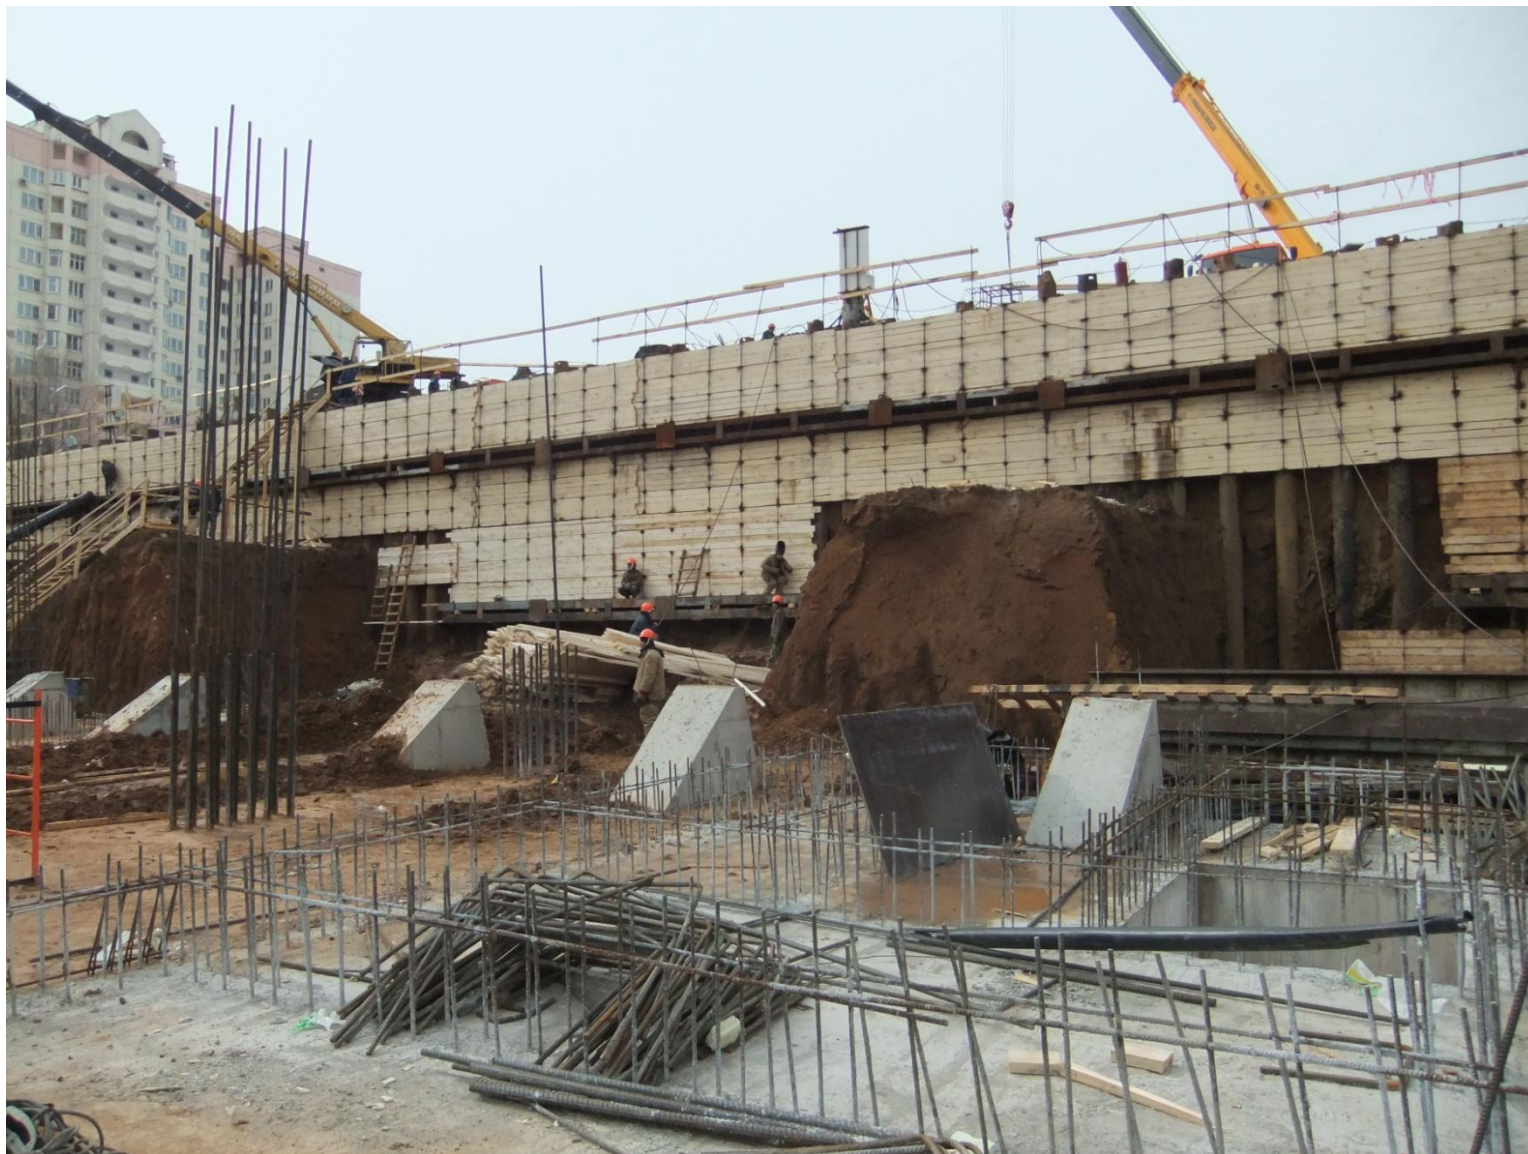
## Авария котлована в г. Реутов (2013)

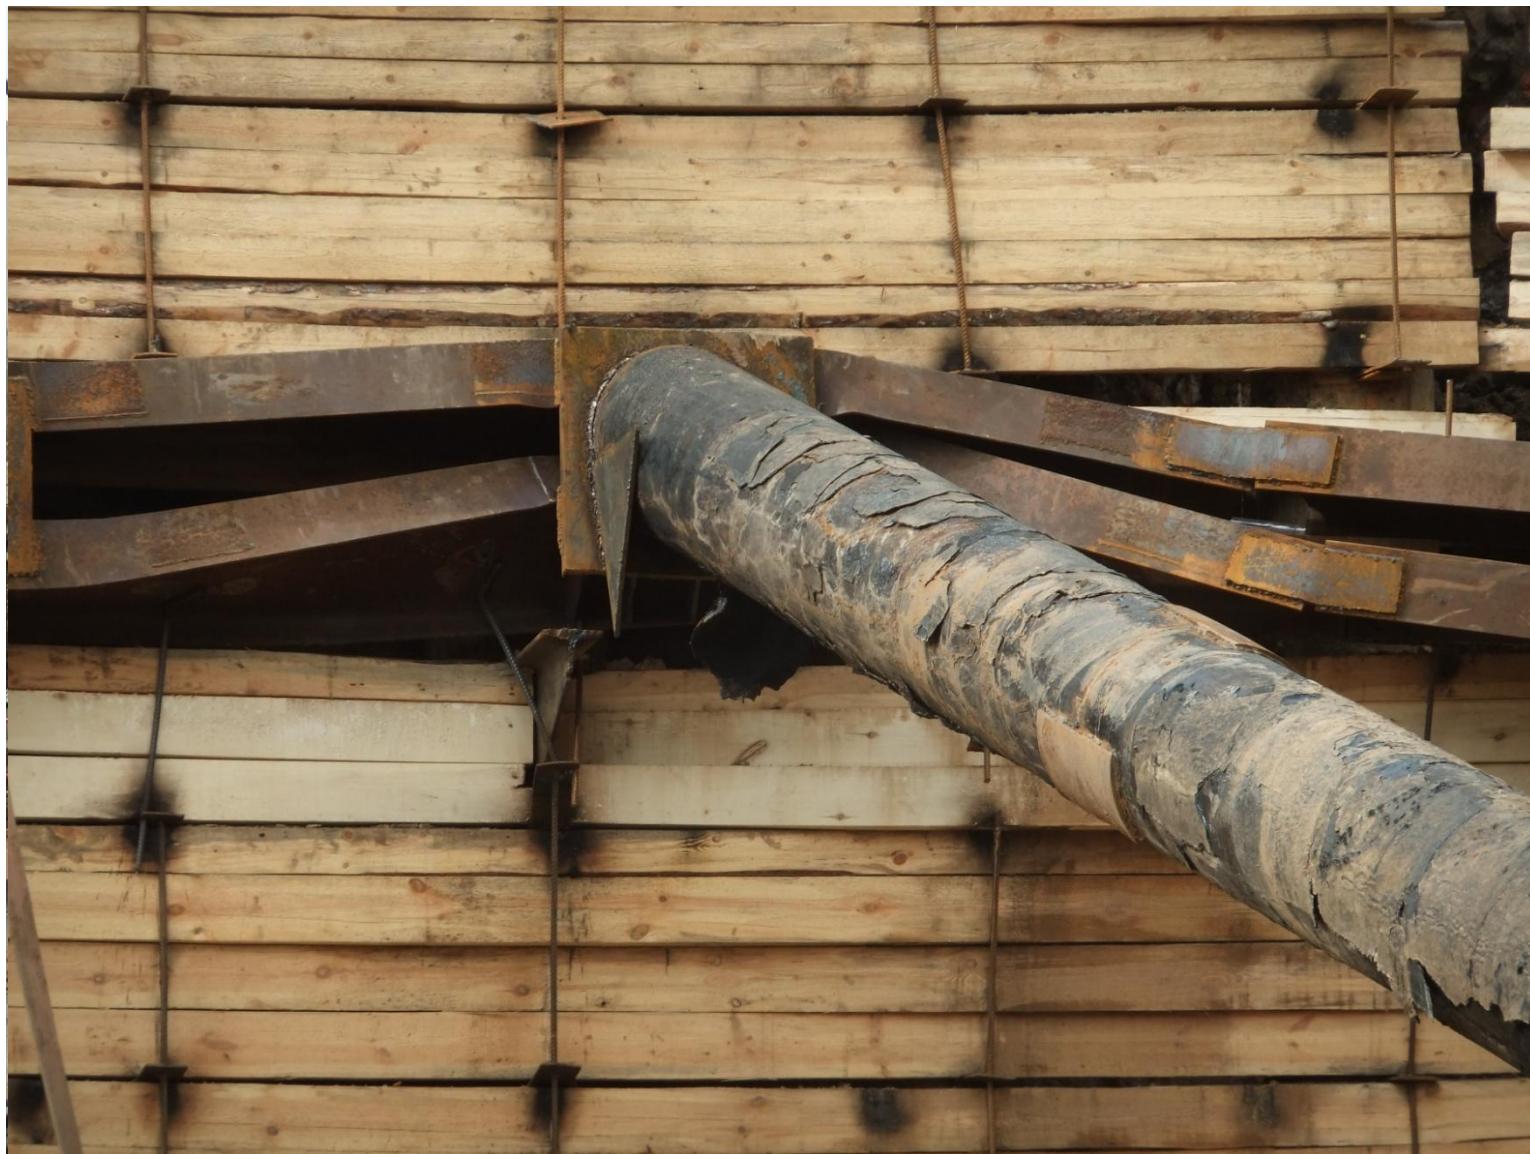
## Авария котлована в г. Реутов (2013)

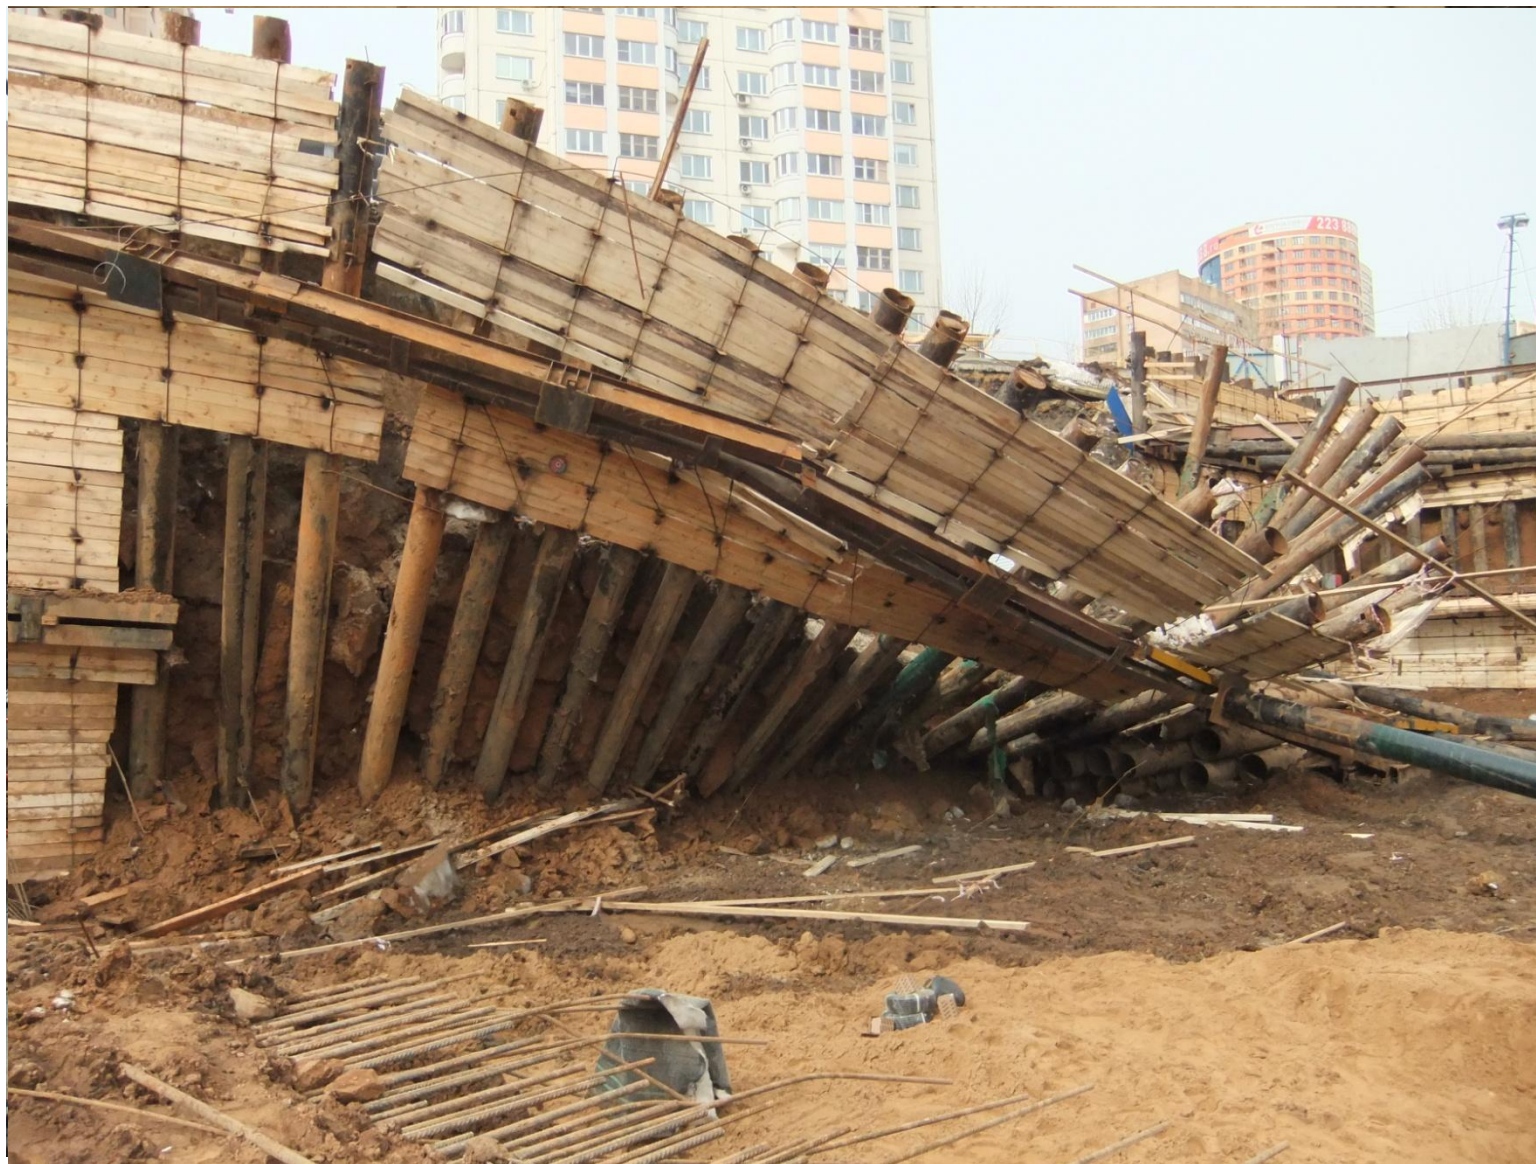
## Авария котлована в г. Реутов (2013)
